2024年度学内バリア調査結果

障害学生支援室

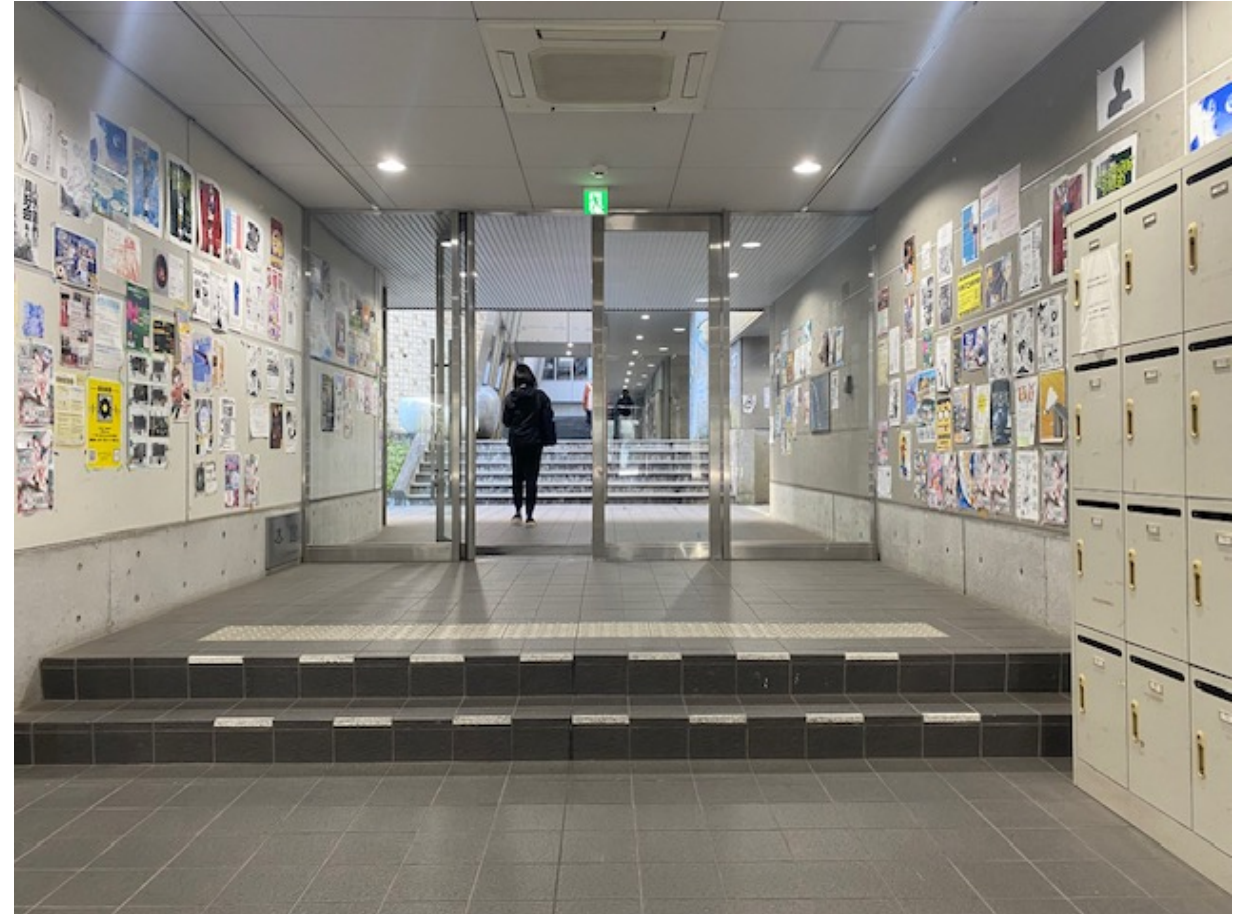
①-1

施設名称	本館～対峰館
問題となる設備	通路
問題点	<ul style="list-style-type: none">・建物間の動線上にスロープがないため、車いす利用者が通行することはできない。・本館⇄自在館手前までのバリアフリーな動線が一本確保できれば、通行車両や天候に左右されることなく安全に移動ができる。

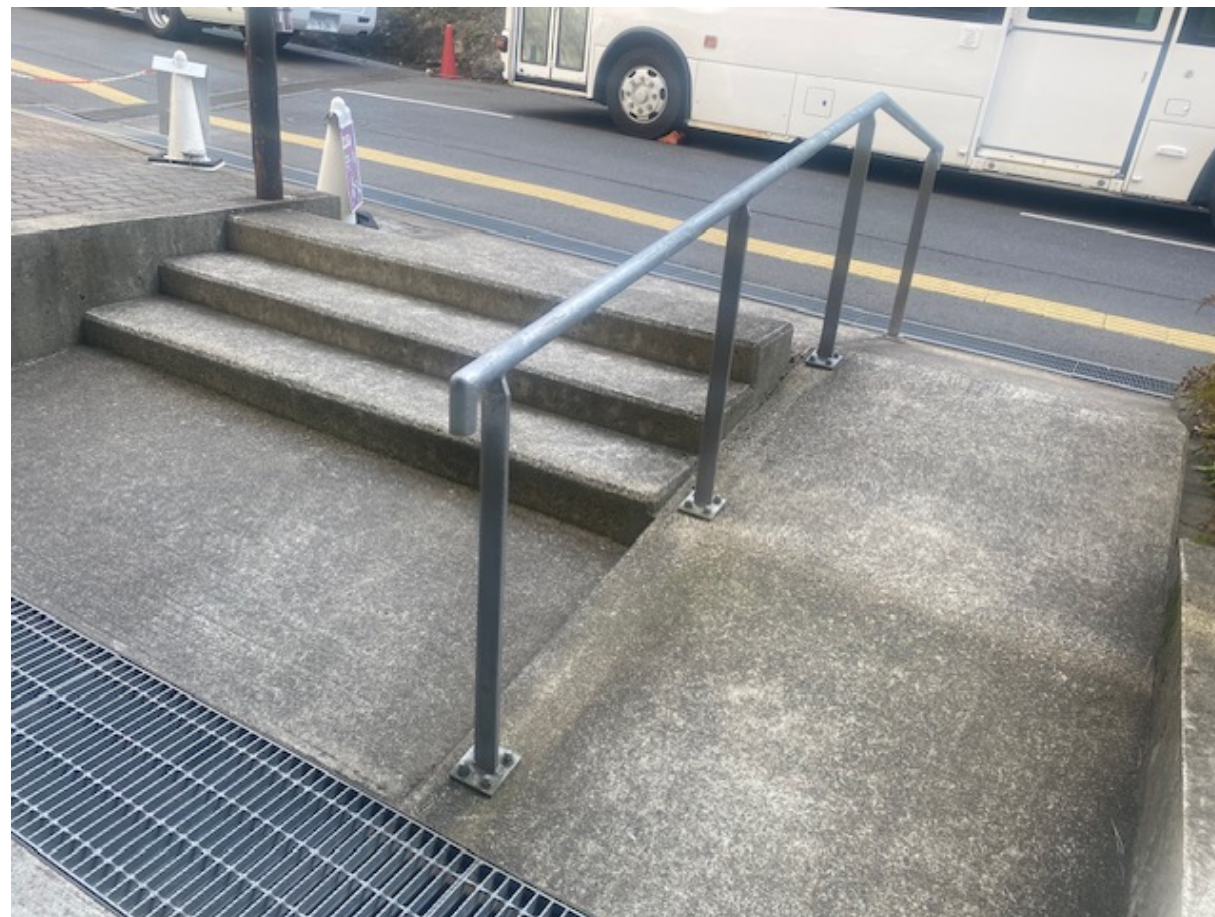
①-2

施設名称	本館北側
問題となる設備	スロープ及び階段部分
問題点	<ul style="list-style-type: none">・スロープはあるが傾斜が急なうえ、昇降が連続している。交通量のある通路沿いにあるため、危険がある。・隣接する階段部分を除去し、全面を緩やかな傾斜とする方が安全である。

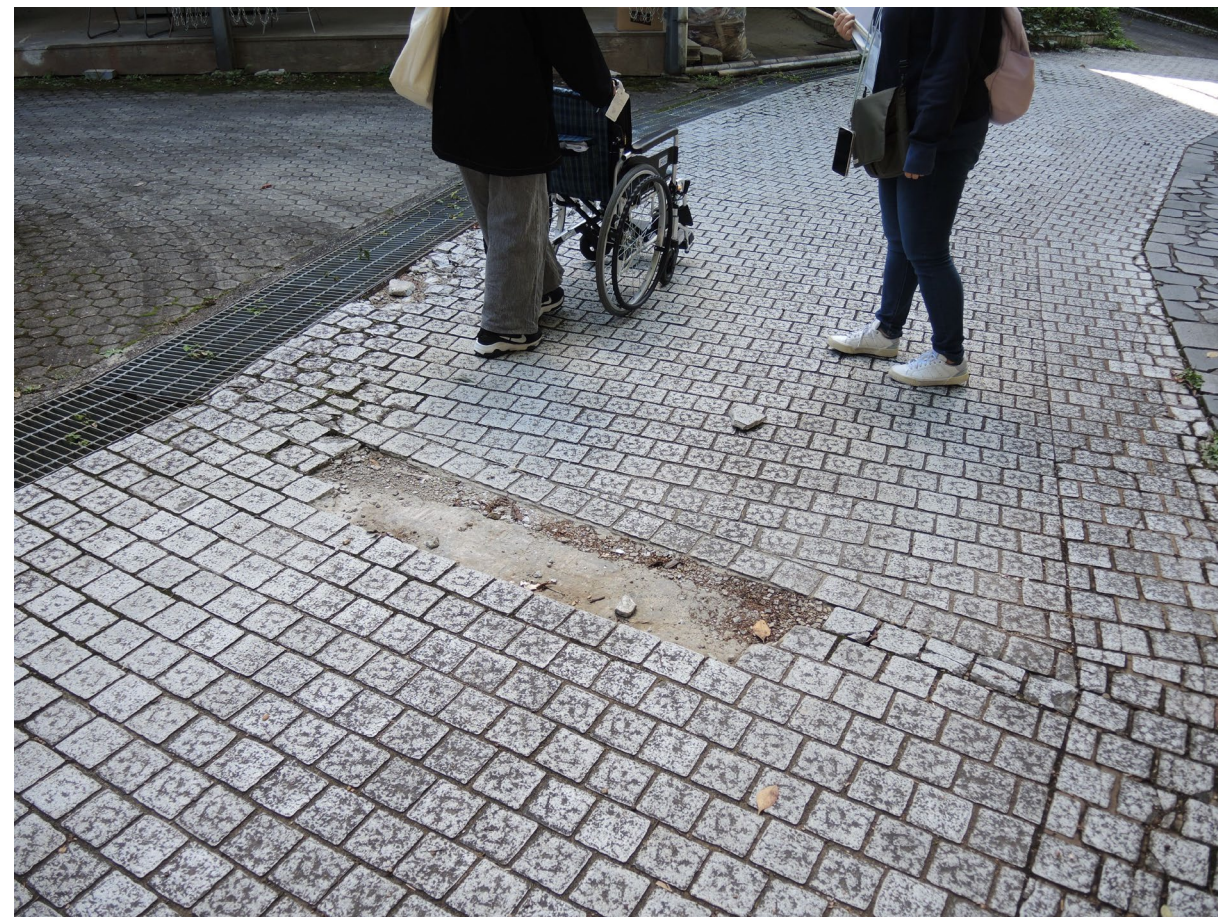
①-3

施設名称	究明館・風光館・愛智館・7号館周辺
問題となる設備	外通路
問題点	<ul style="list-style-type: none">・ 外通路の敷石に破損、欠け、剥がれなどのある箇所多数。・ 車いす通行時には、車体が不安定になりやすい上、車体が故障するリスクもある。・ 敷石は雨天時に滑りやすい。

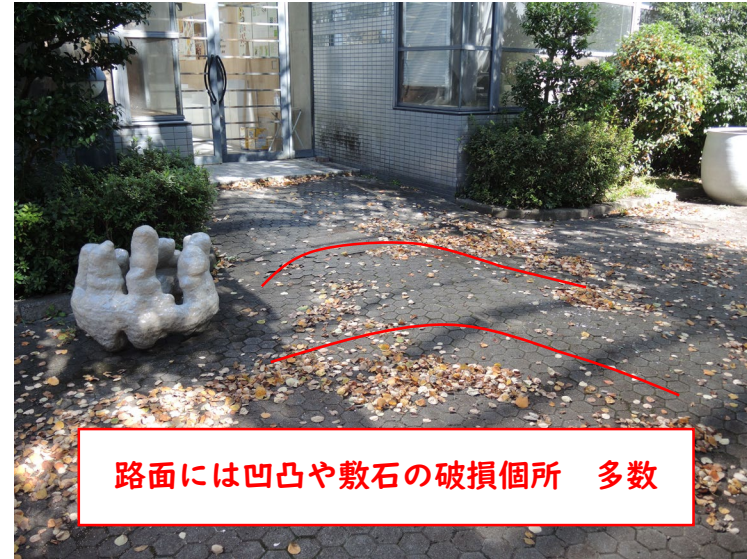
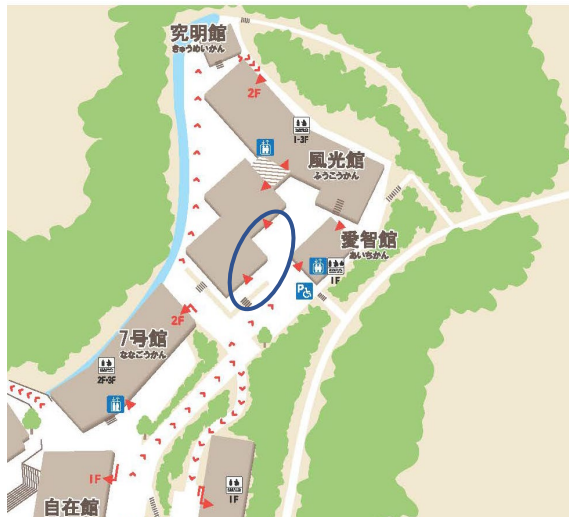
①-4

施設名称	風光館
問題となる設備	1階ABブロック東側出入口
問題点	<ul style="list-style-type: none"> ・ 周辺の路面には凹凸や敷石の破損多数。 ・ 進入部に7cmの段差があり、スロープもないため自力での進入は難しい。 ・ 出入口の開き扉が重たい。

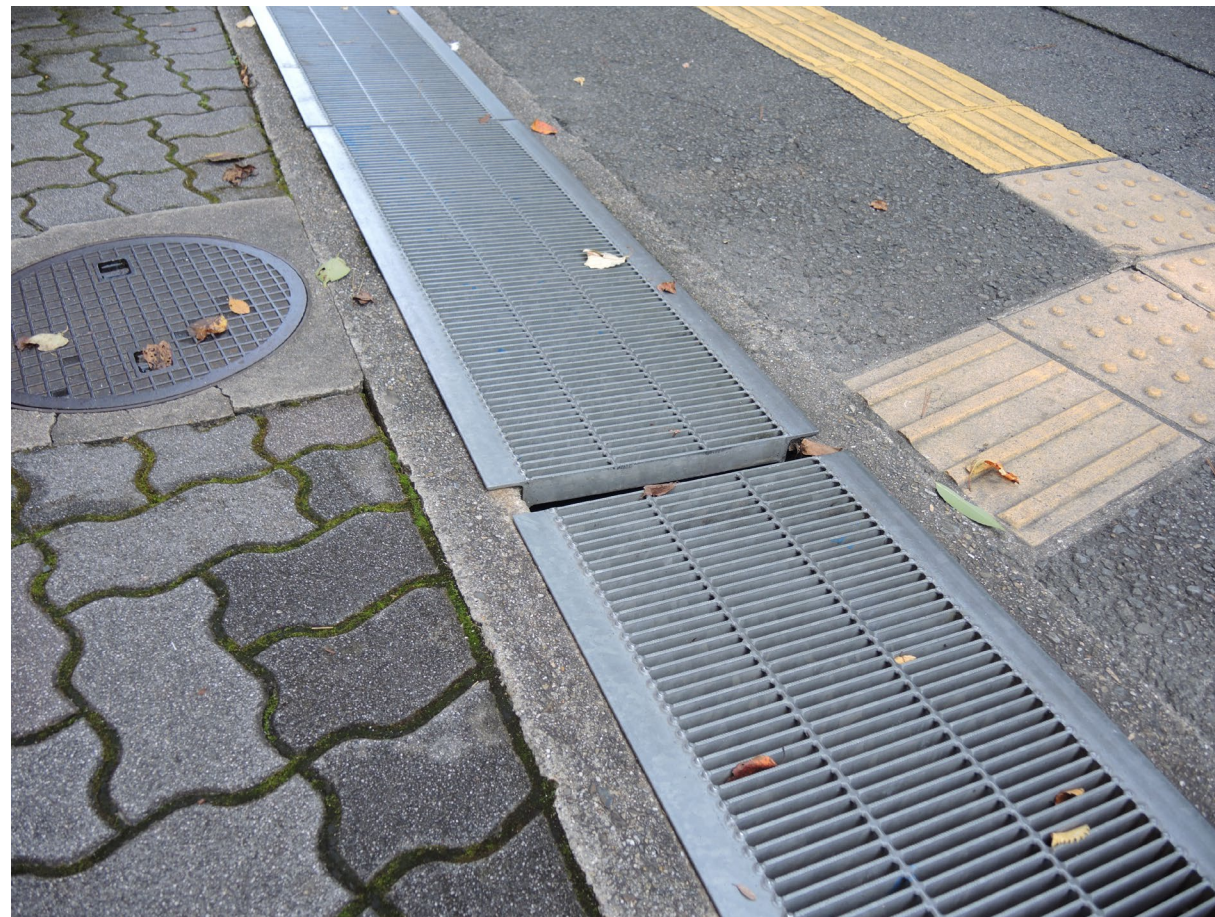
①-5

施設名称	本館東側（バス降車位置）
問題となる設備	グレーチング
問題点	・グレーチングの間に4.5cmの隙間があり、車いすのタイヤが取られたりパンクをしたりする可能性がある。

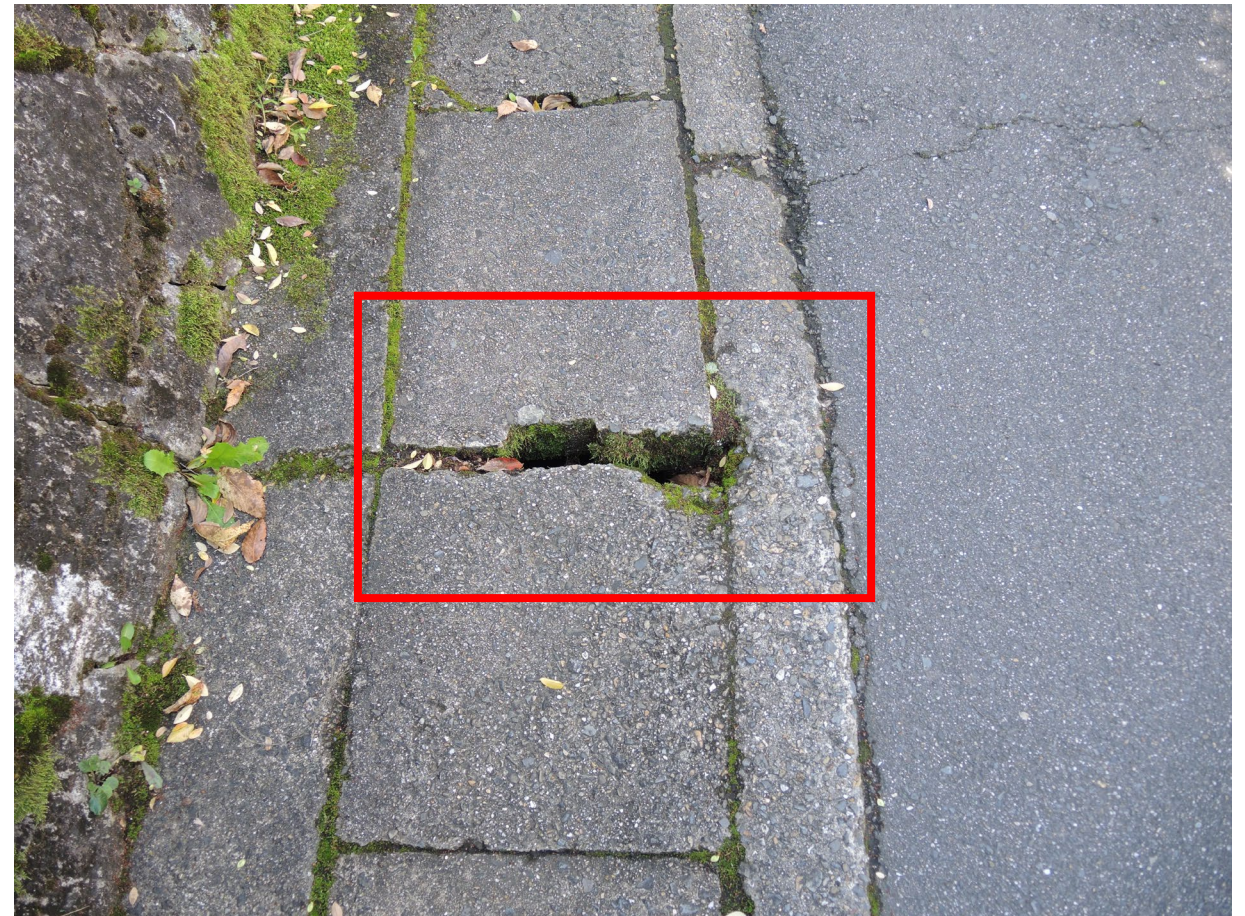
①-6

施設名称	春秋館から7号館までの動線
問題となる設備	通路上の側溝
問題点	<ul style="list-style-type: none">・側溝に6 cm×10cm程度の穴が開いている。・夜間照明の真下なので、死角となって気づきにくい。

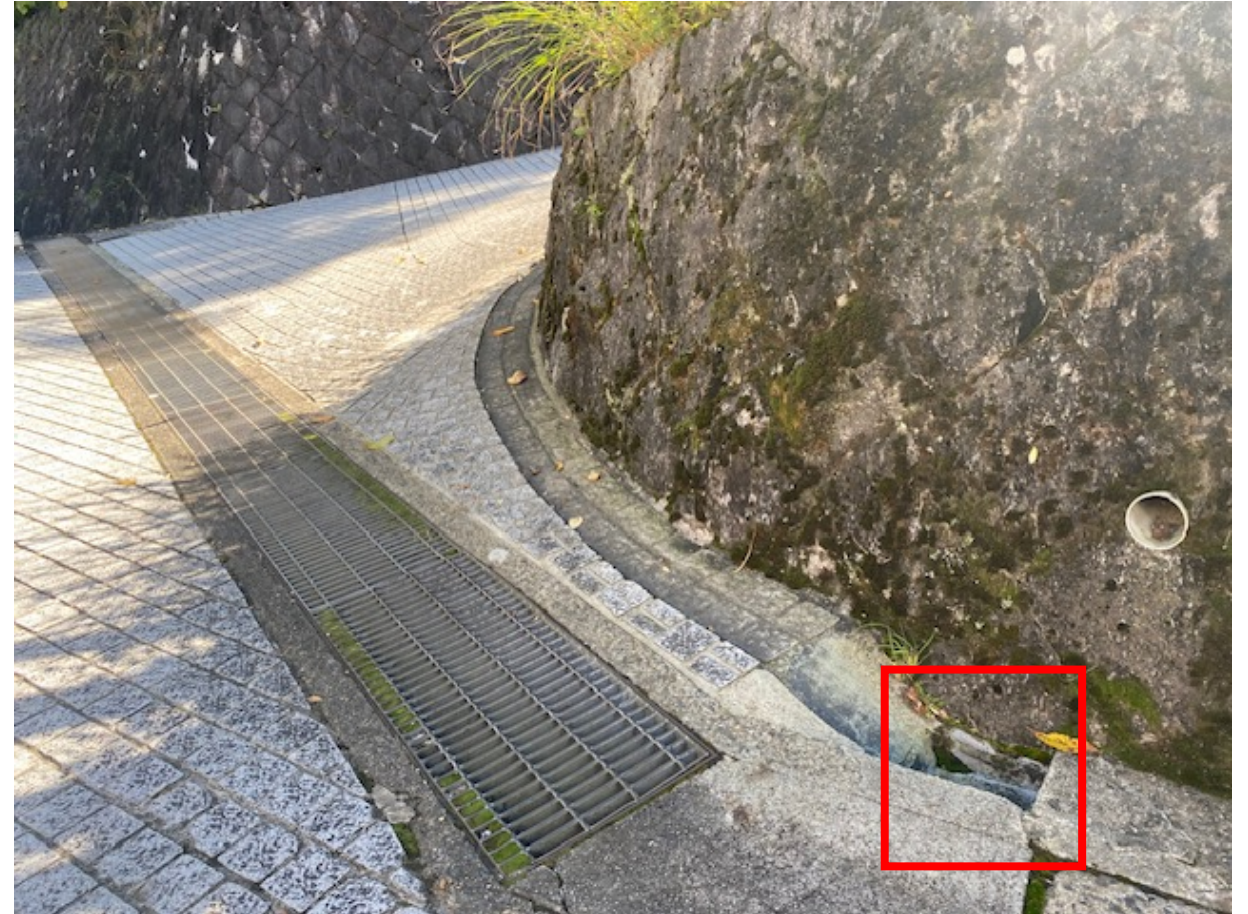
①-7

施設名称	自在館から春秋館までの動線
問題となる設備	登り坂の右端側
問題点	<ul style="list-style-type: none">・ 25cm×25cm程度の窪みがある。・ 道の端だが、照明の真下になり夜になると気づかない可能性が高い。

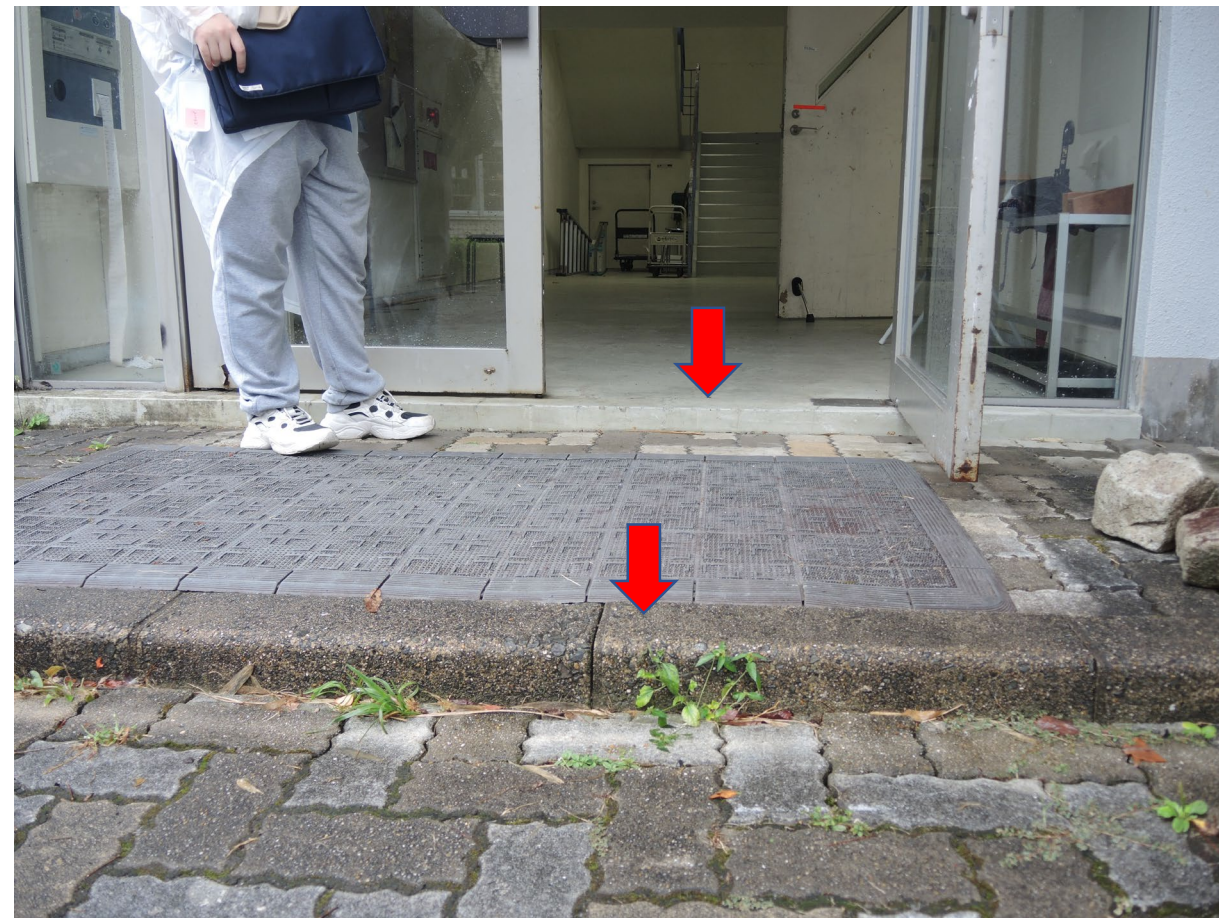
②-2

施設名称	光彩館
問題となる設備	地下階入口
問題点	・ 入口2箇所にて6 cmと7 cmの段差があり、自力では車いすで入れない。

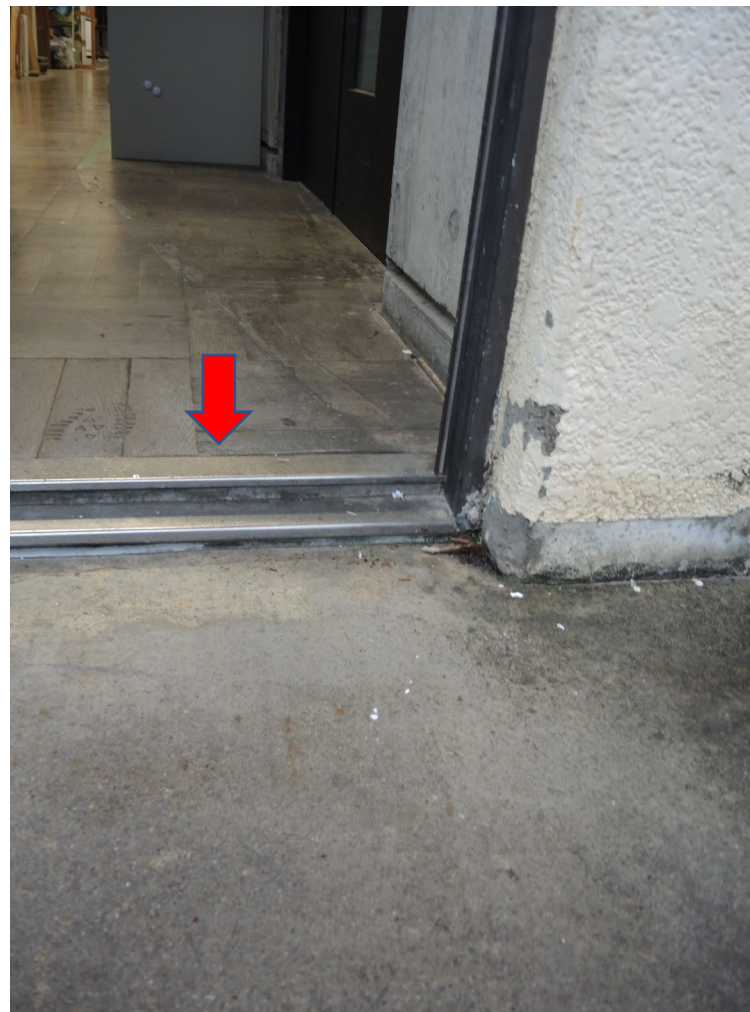
②-3

施設名称	7号館
問題となる設備	北側スロープ
問題点	・建物北側にスロープがあるが、出入口に5.5cmの段差があるため、自力で建物内に入ることは難しい。

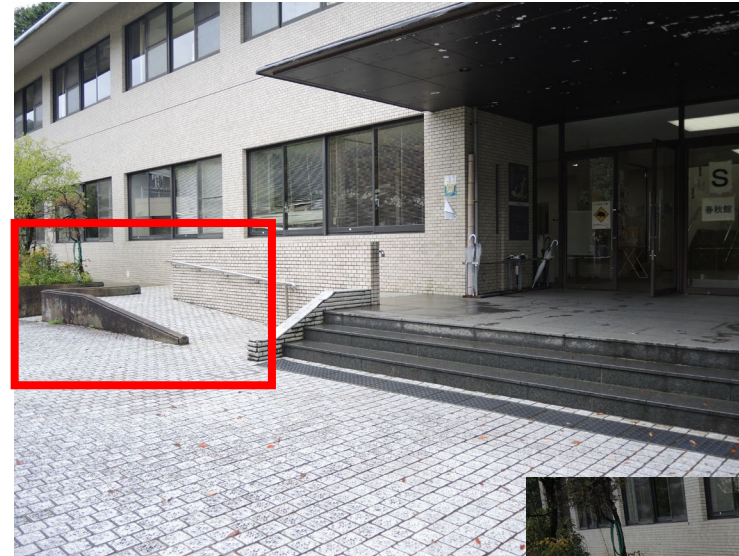
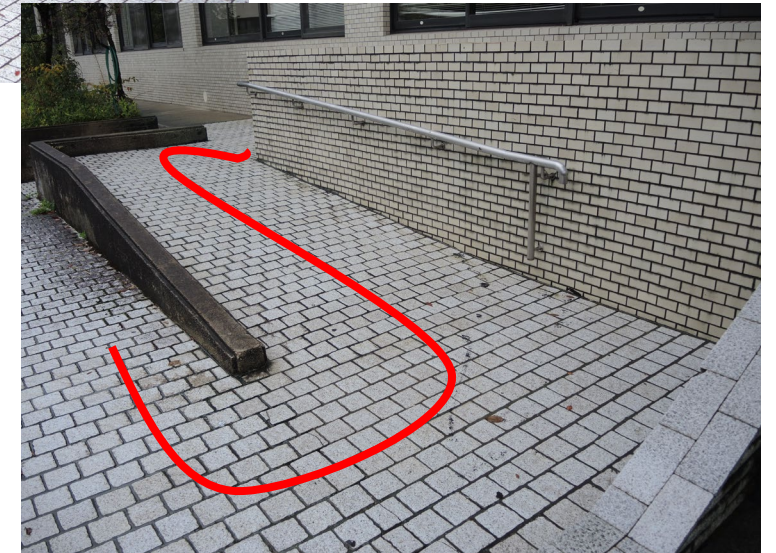
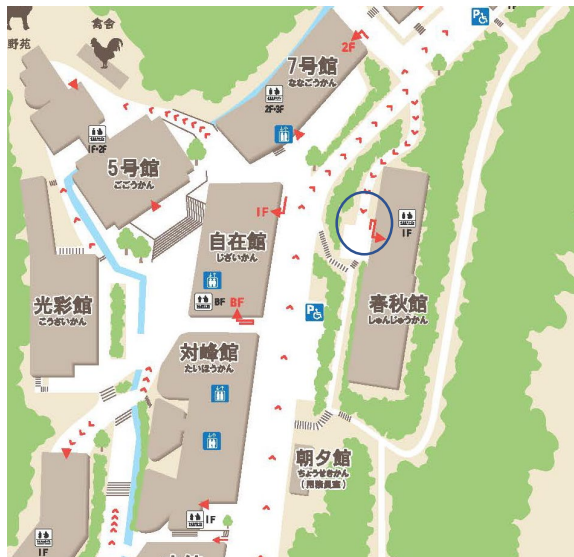
②-4

施設名称	春秋館
問題となる設備	出入口
問題点	<ul style="list-style-type: none">・スロープはあるが、雨天時には敷石が滑りやすくなっており、自力で昇降することが難しい場合がある。

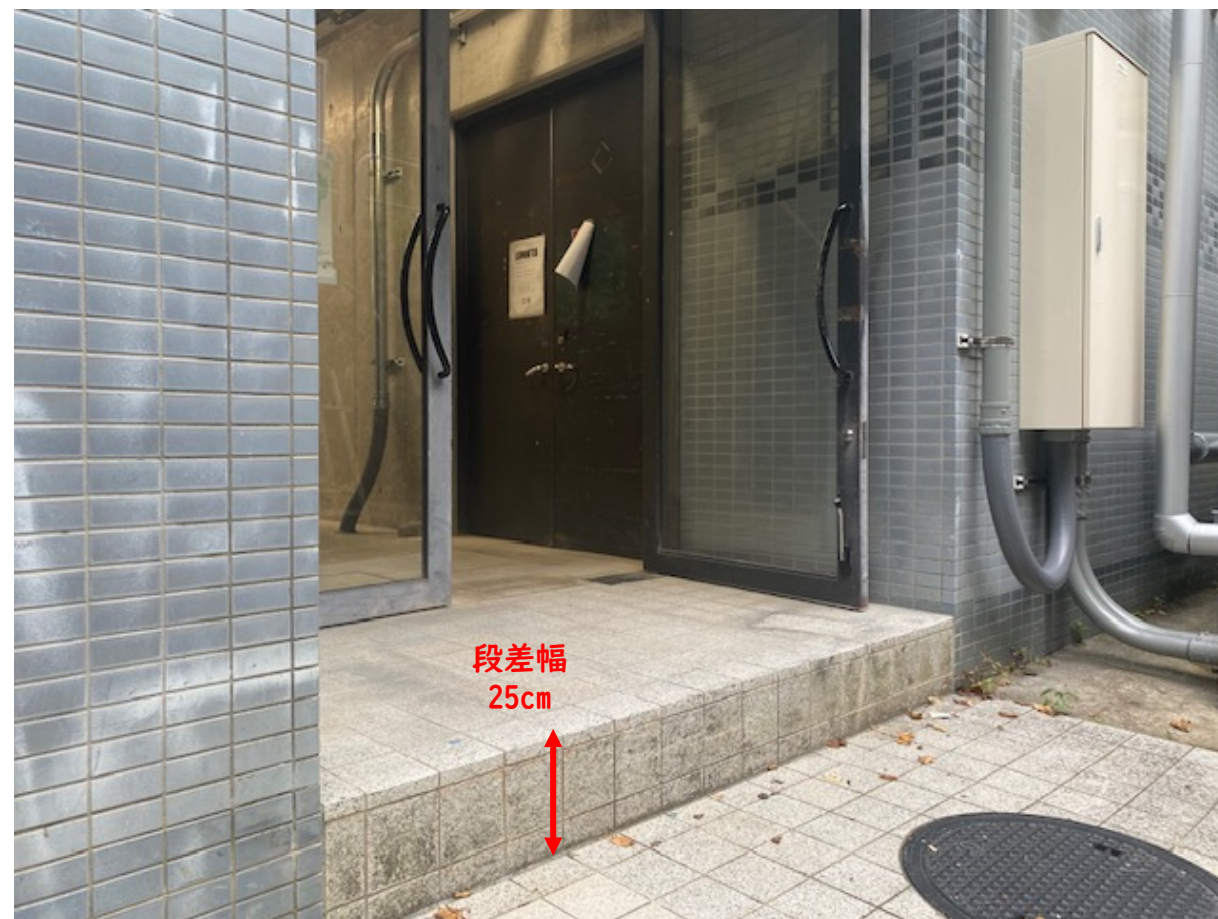
②-5

施設名称	風光館
問題となる設備	東側スロープ（1階DC進入口）
問題点	・スロープを通過してきても、出入口に25cmの大きな段差があるため、車いすでの進入は難しい。

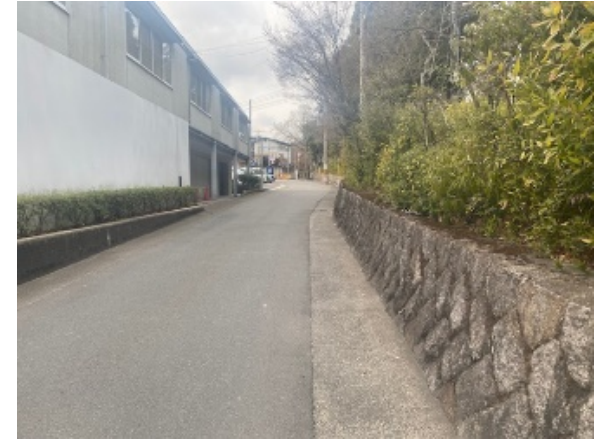
③-1

施設名称	学内～精華大前駅（出町柳方面）
問題となる設備	ルートA 動線上の各所
問題点	<p>一星館（警備員棟）からスクールバス車線に沿って一旦降り、自転車置き場を通過して秋（出町柳方面）に至る。</p> <p><u>→車両の通行に十分に留意する必要がある。坂道通行時には介助を要する。</u></p>

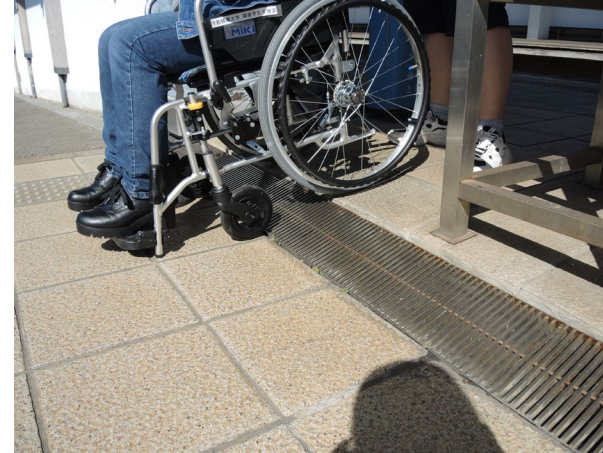
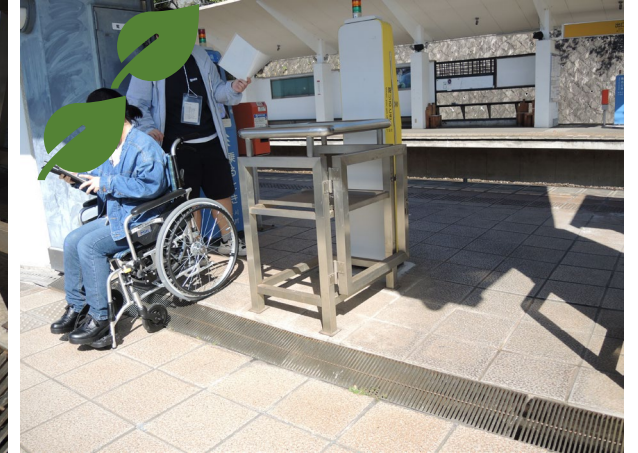
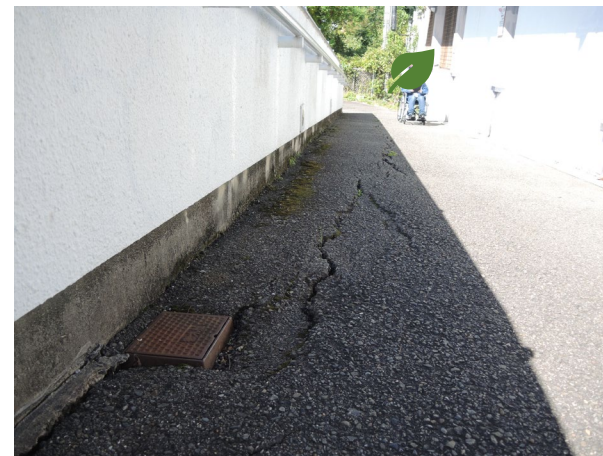
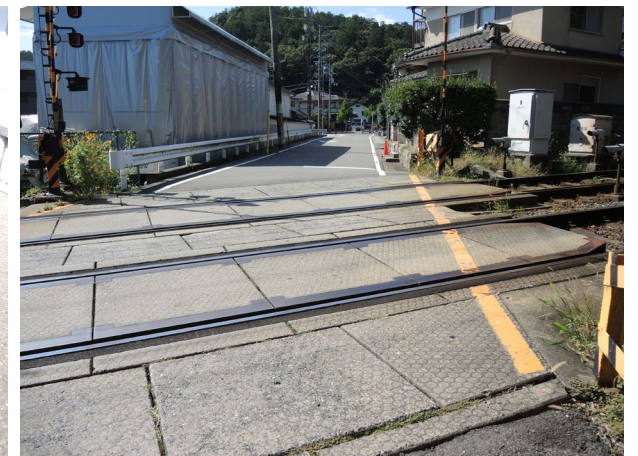
③-3

施設名称	学内～精華大前駅（貴船口方面）
問題となる設備	ルートC 動線上の各所
問題点	<p>一星館（警備員棟）からスクールバス車線に沿って一旦降り、踏切及び一般道路を通過後、職員駐車場横の通路を通過して駅（貴船口方面）に至る。</p> <p><u>→動線上の路面に多くの破損が見られ、移動には危険が多い。</u></p> <p><u>坂道通行時には介助を要する。</u></p>

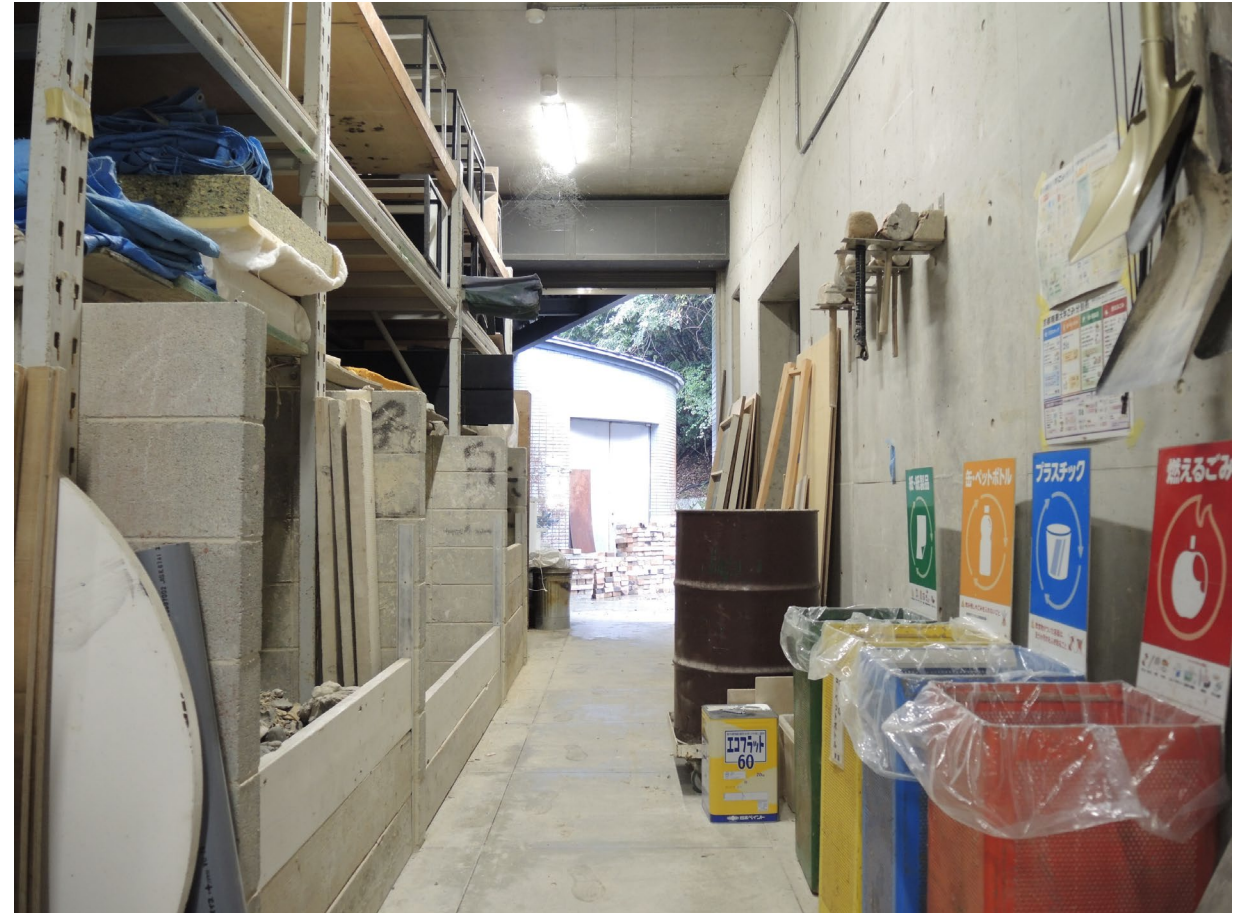
④-1

施設名称	風光館
問題となる設備	DCブロック1階通路
問題点	<ul style="list-style-type: none">・ 窯場横の通路は、サイドの棚にかなりの数の作品が積まれており、通行に問題はないが落下の危険があり怖さを感じる。

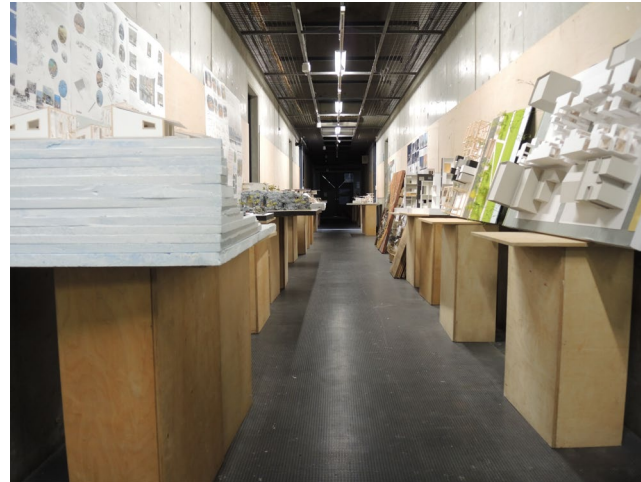
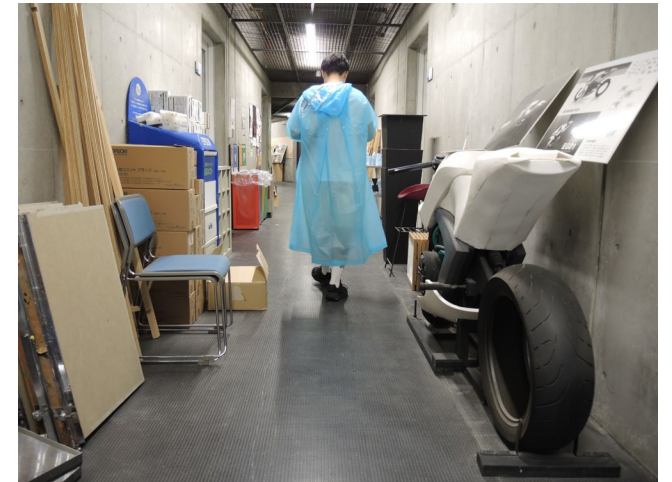
④-2

施設名称	風光館
問題となる設備	3階通路
問題点	<ul style="list-style-type: none">・ F-331から332前にかけての通路には作品が両端に展示されていて通路がとても狭くなっている。・ 3階は全体的に展示が多く、通りづらい箇所が多い。

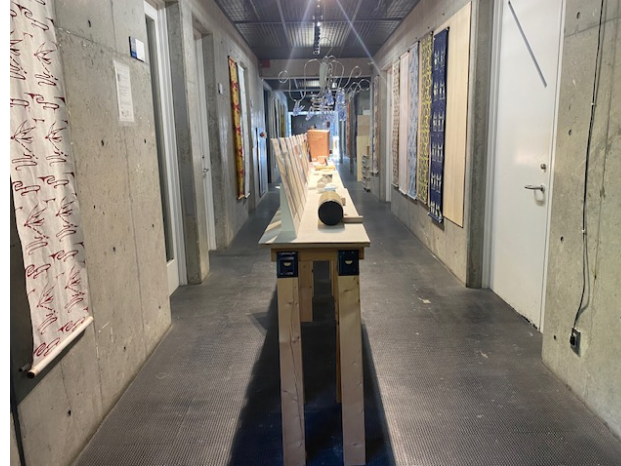
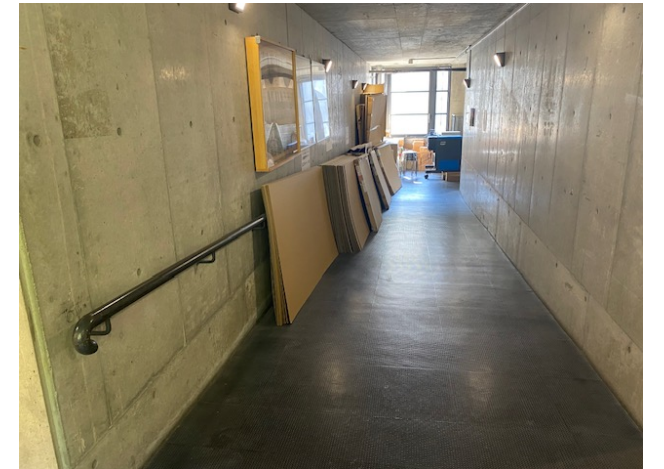
④-3

施設名称	風光館
問題となる設備	3階通路
問題点	<ul style="list-style-type: none">・ F-311、312の前の通路は、真ん中に作品が展示されており、通行しづらい。・ さらに進んだところにあるスロープには資材が立て掛けてあり、手すりが使用できない状況になっている。

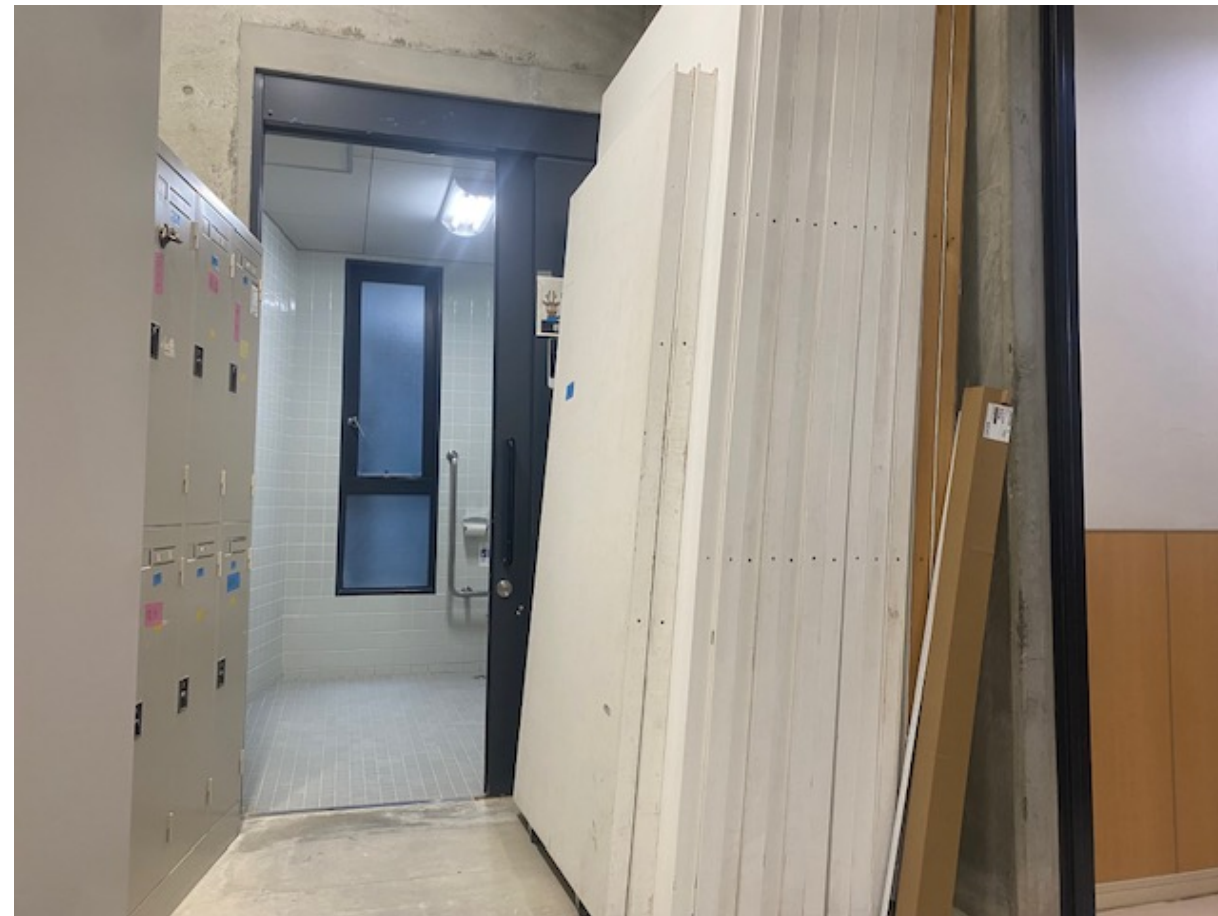
④-4

施設名称	風光館
問題となる設備	1階 みんなのトイレ
問題点	・ 出入口周辺の壁に資材等が立て掛けてあり、通行時に危険であった。

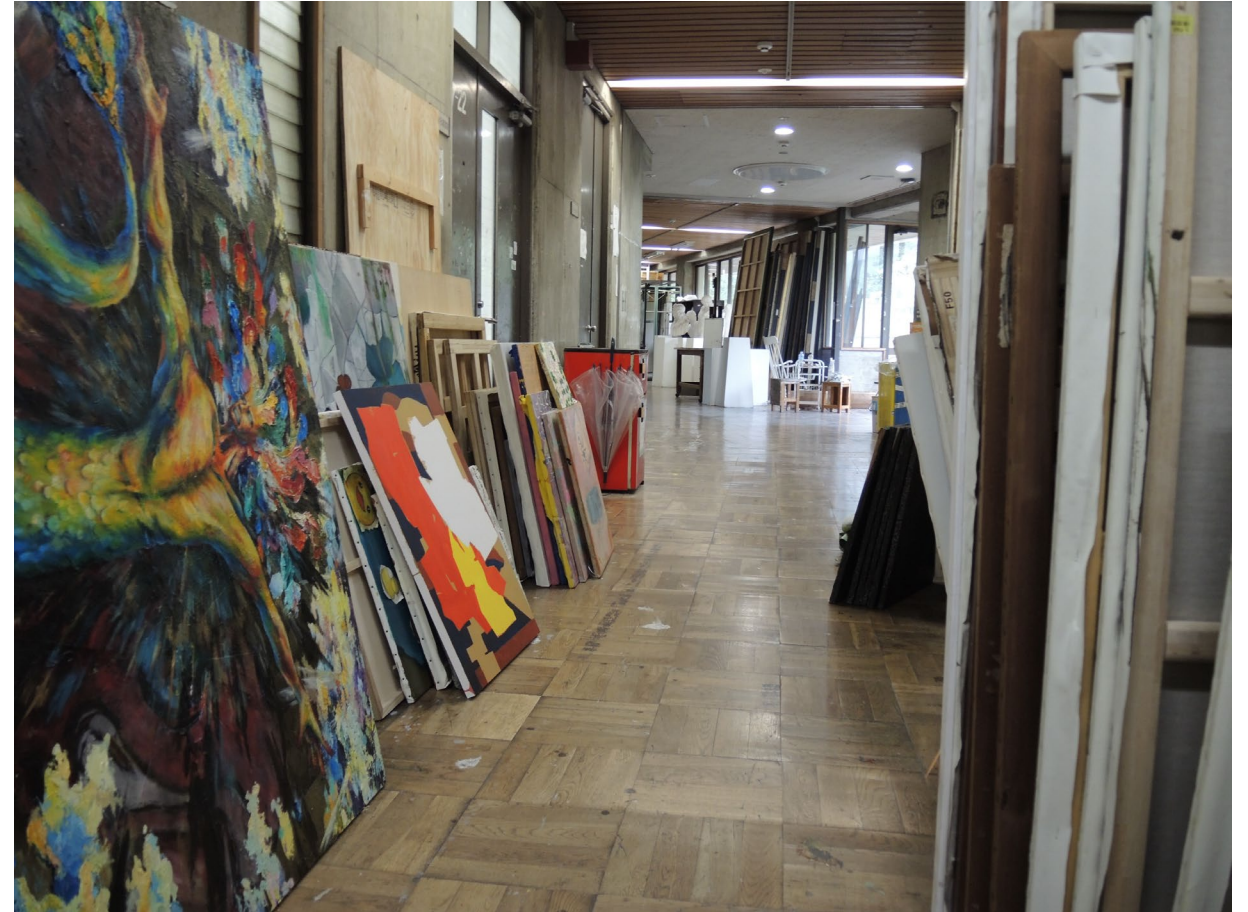
④-5

施設名称	7号館
問題となる設備	1階及び2階 通路
問題点	<ul style="list-style-type: none">・1階通路には荷物がたくさん積まれており、崩れてきたら危険である。・2階通路端にも荷物がたくさん置かれており、通行幅に差が生じている。

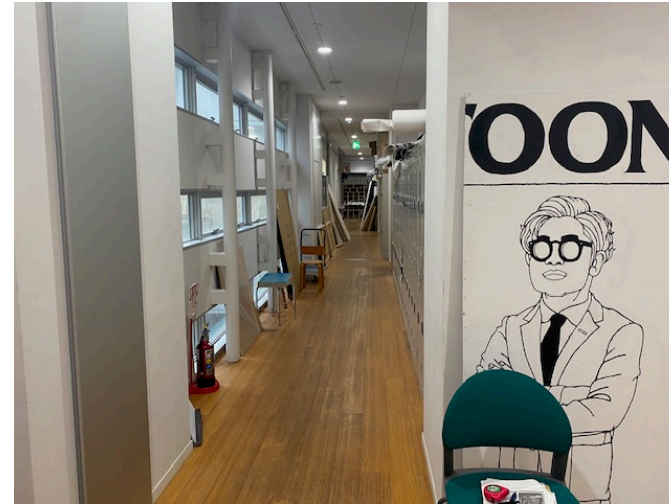
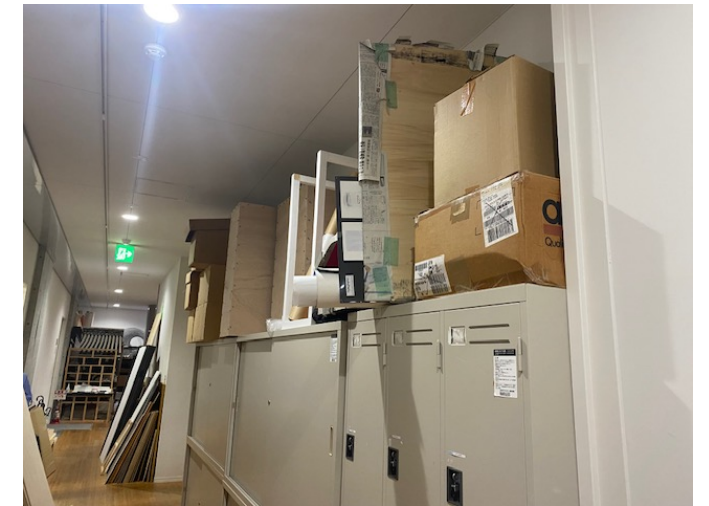
④-6

施設名称	対峰館
問題となる設備	4階及び5階通路
問題点	<ul style="list-style-type: none"> ・ 全体的に、通路にロッカーや荷物が連なって配置されており、荷物が落下した場合の怖さを感じる。 ・ 5階通路に置いてあるものについては、一部通行の妨げにもなっている。

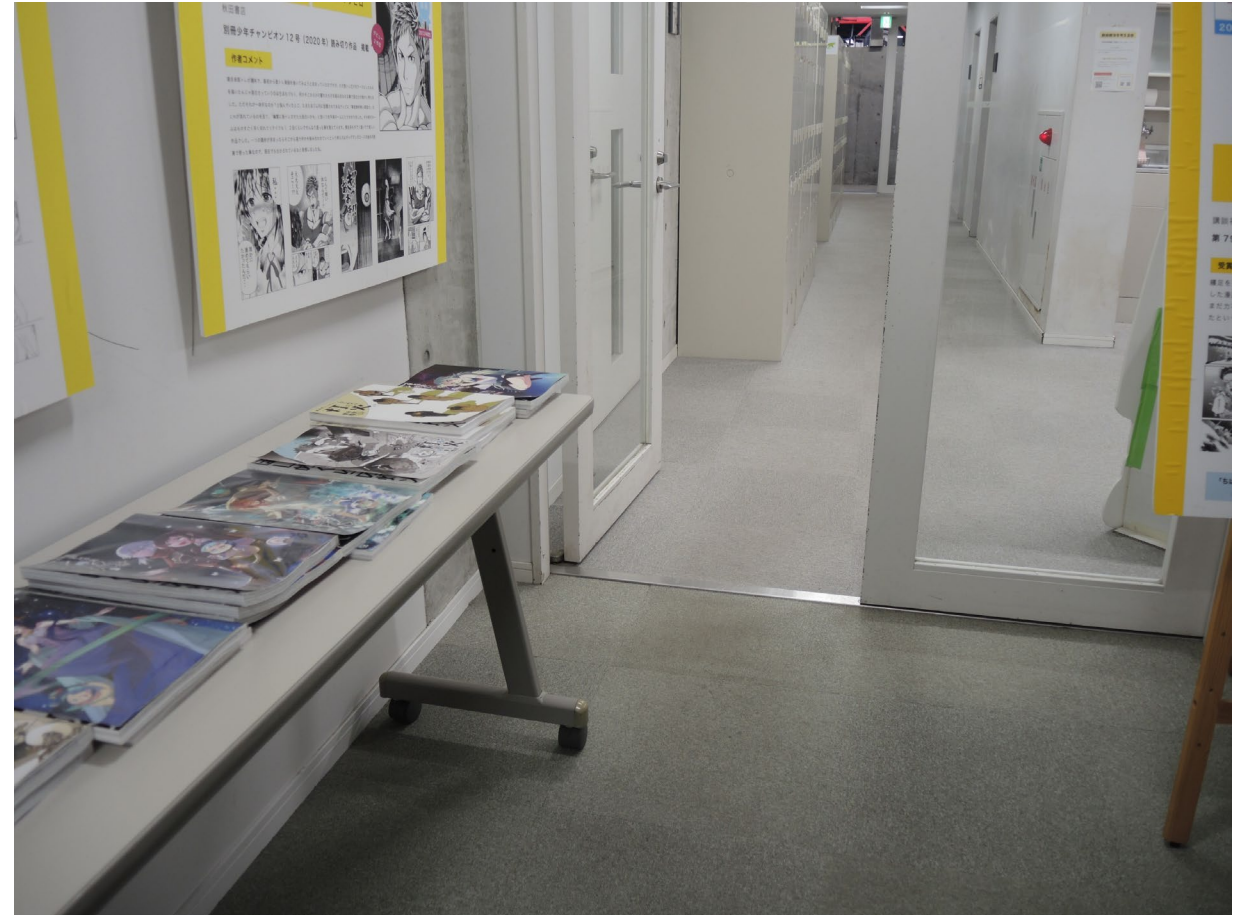
④-7

施設名称	清風館
問題となる設備	地下1階 通路
問題点	・扉前に作品展示用の長机が置いてあり、車いすでは通行しづらい。

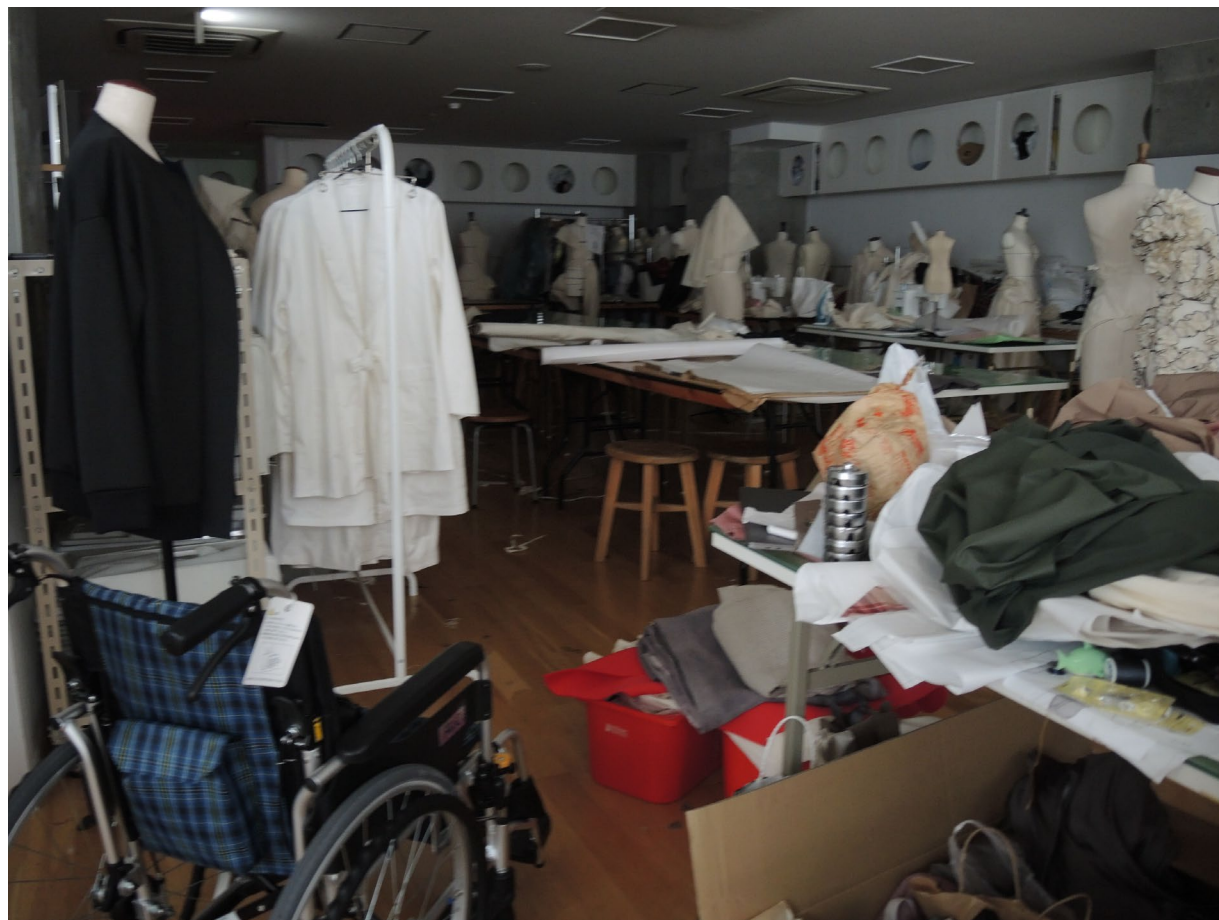
④-8

施設名称	友愛館
問題となる設備	2階 Y-203
問題点	・FC室前作業場はマネキンや洋服掛けが置かれているため、通路が狭く、通行の妨げになっている。

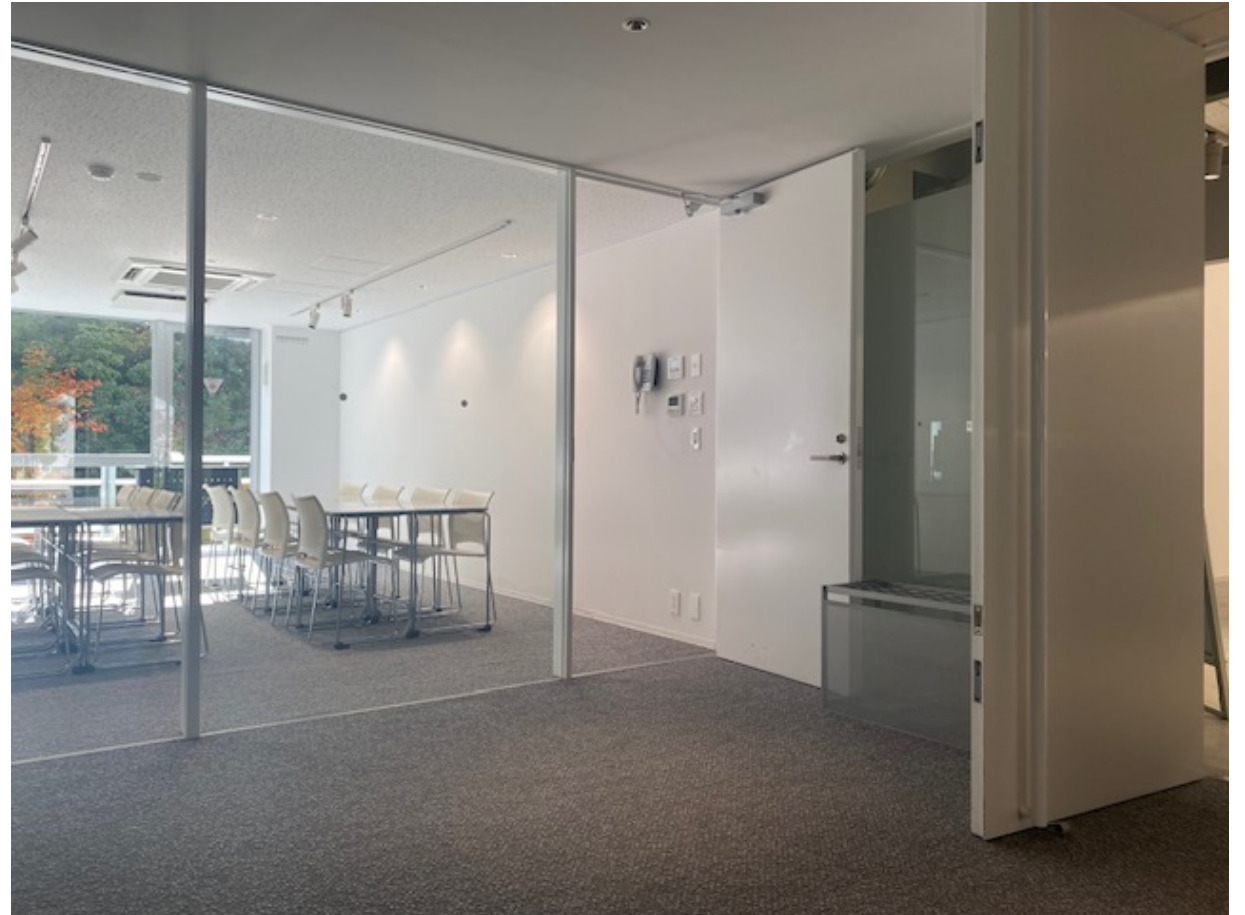
④-9

施設名称	明窓館
問題となる設備	3階 ディスカッション1
問題点	<ul style="list-style-type: none">・ギャラリー用の傘立てが置いてあるため、教室に出入りする際は、車いすを慎重に操作しながら移動する必要がある。
