2024年度学内バリア調査結果

障害学生支援室

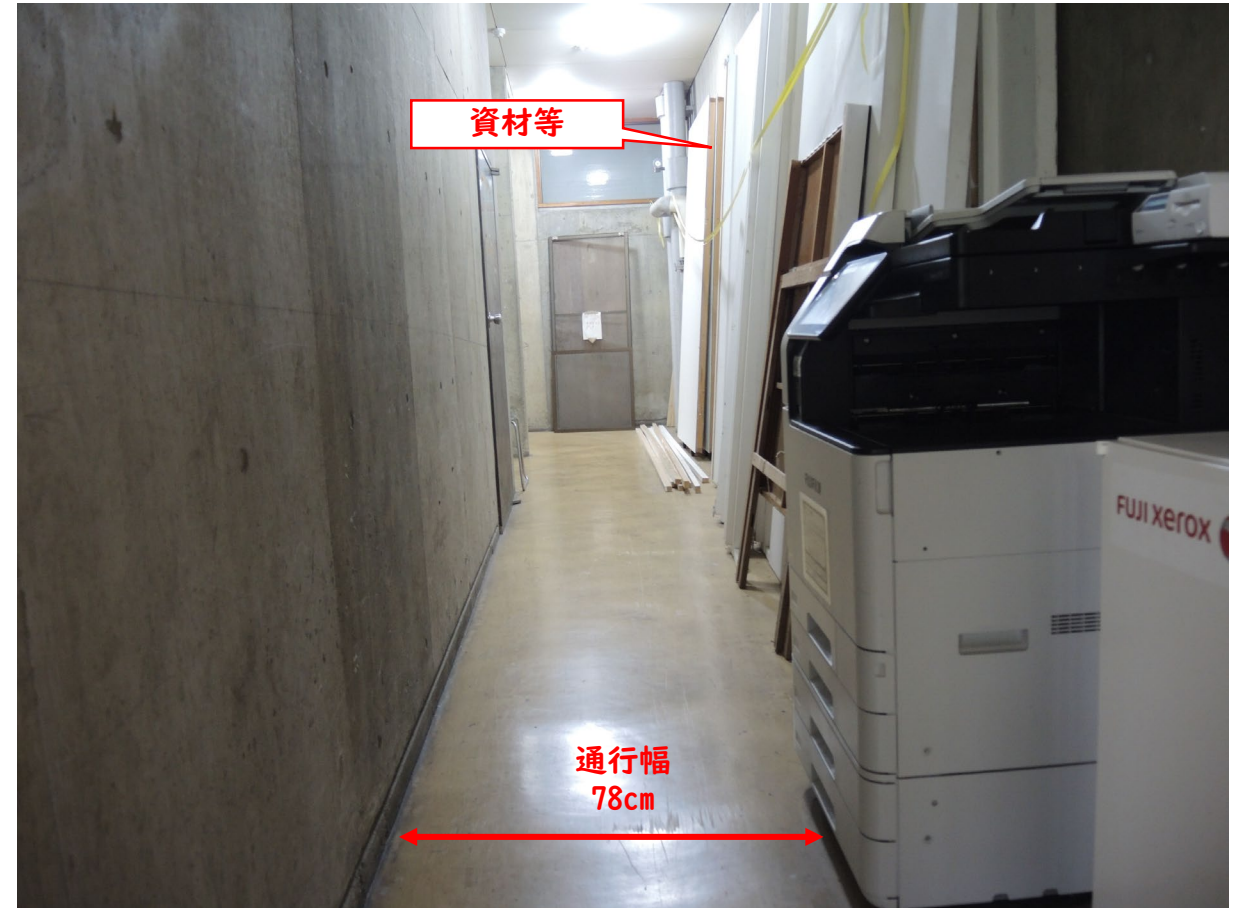
④-10

施設名称	7号館
問題となる設備	2階 通路
問題点	<ul style="list-style-type: none">・バリアフリートイレに行くまでの通路に備品や資材が置かれている。・複写機のある位置は通路幅が78cmであり通行に支障が生じる可能性がある。

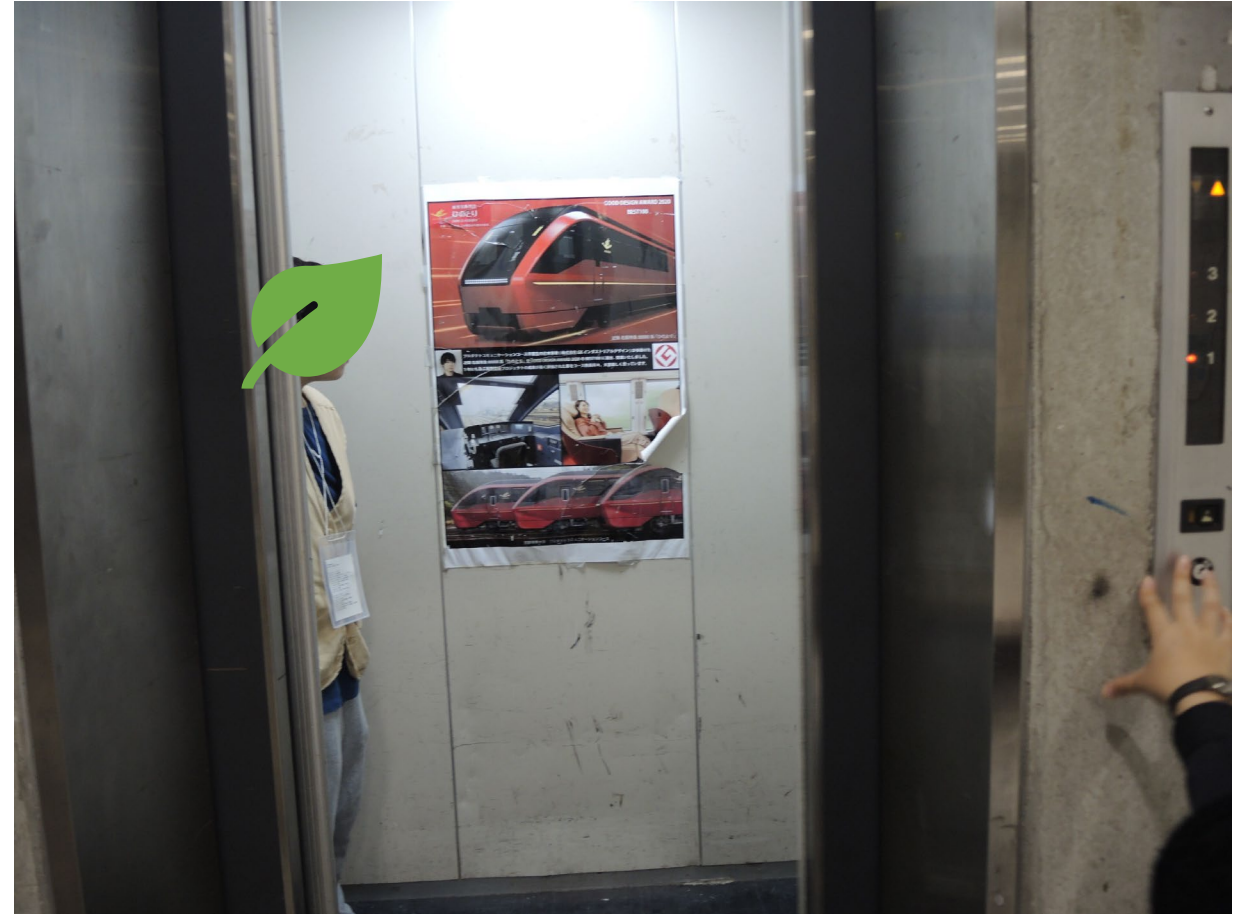
④-11

施設名称	風光館
問題となる設備	エレベーター
問題点	<ul style="list-style-type: none">・ 内部に鏡がなく、出る時に後方が確認できない・ 車いす用のボタンがない。・ 閉まるのがとても早い（2～3秒）ため、乗り降りしている途中に勝手に閉まる。

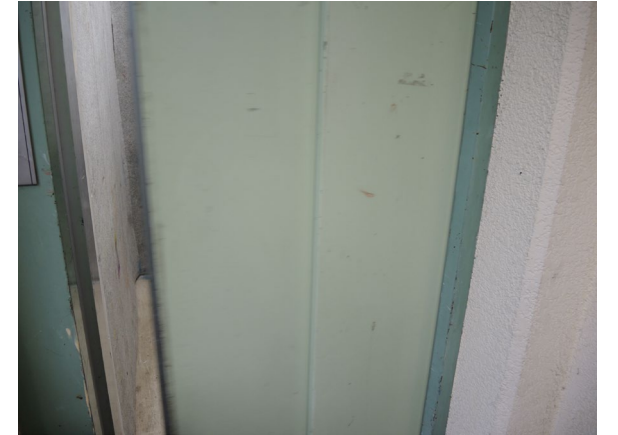
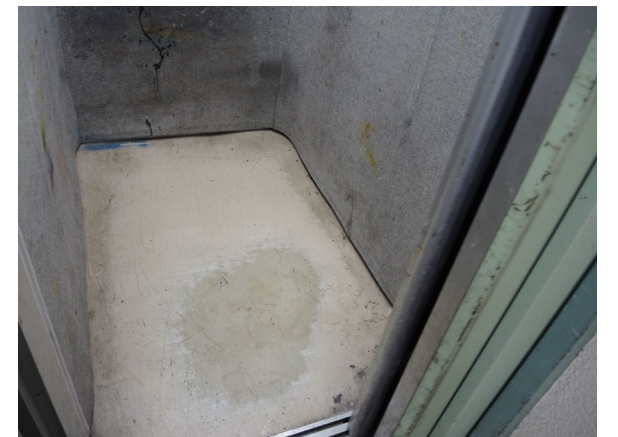
④-12

施設名称	7号館
問題となる設備	エレベーター
問題点	<ul style="list-style-type: none">・車椅子用のボタンがなく、手は届くがボタンの位置が高い。・閉まるのがとても早い（1~2秒）ため、乗り降りしている途中で勝手に閉まる。・内部には鏡がなく、狭いためターンすることができない。・入口の幅は80cm程度。

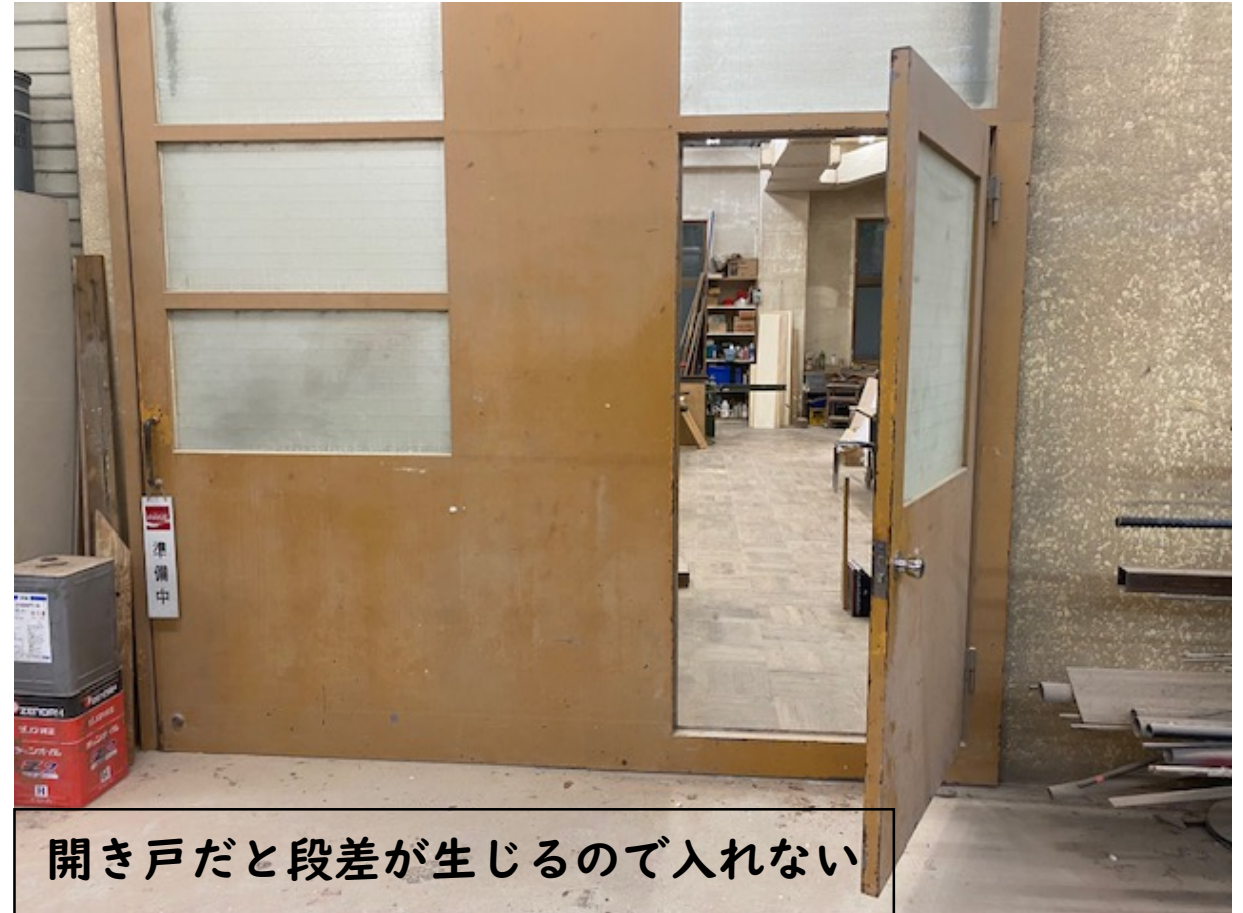
④-13

施設名称	7号館
問題となる設備	1階教室 扉
問題点	<ul style="list-style-type: none">・引き戸に片開きの開き戸が埋め込まれた特殊な形状。・引き戸を全開にしたら段差がなく、車いすでも通行可能になるが、かなり大型であるため自力で全開にすることはできない。

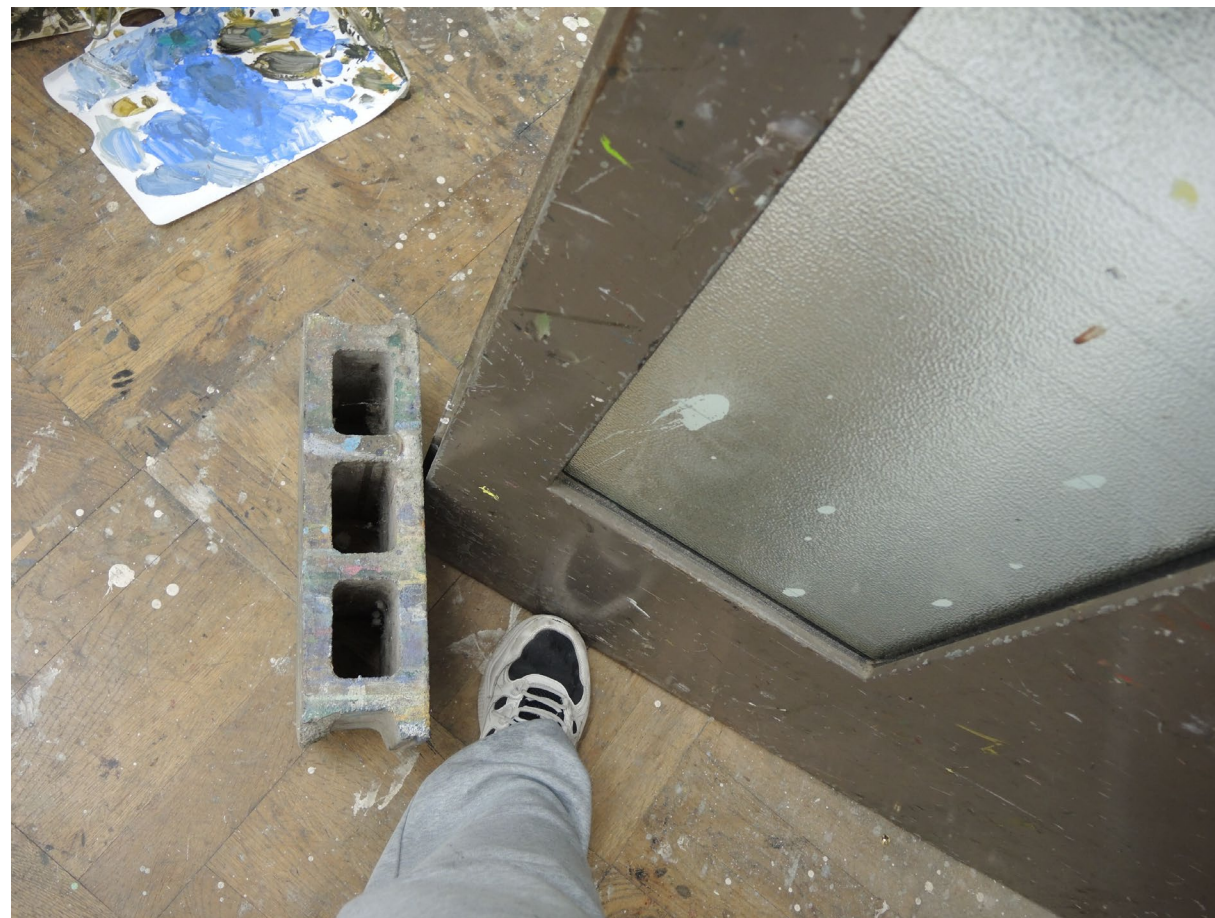
④-14

施設名称	本館、自在館、対峰館、流溪館、光彩館、7号館、春秋館など
問題となる設備	開き戸のストッパー
問題点	<ul style="list-style-type: none">・ストッパーのない教室が多数。・ブロックや置き石は重くて動かしづらい。・ストッパーがあっても自力ではセットできない（周囲の人からのサポートが前提）。

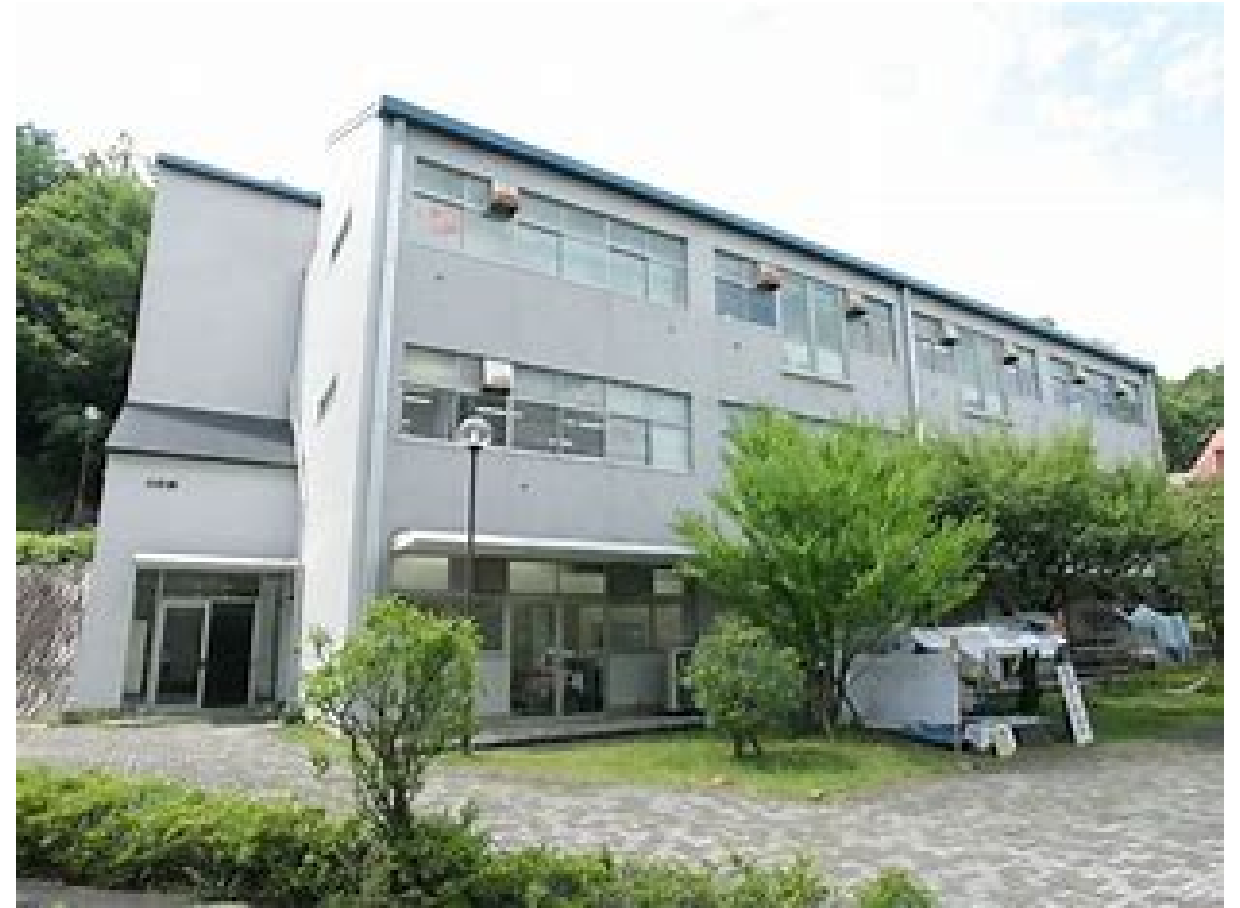
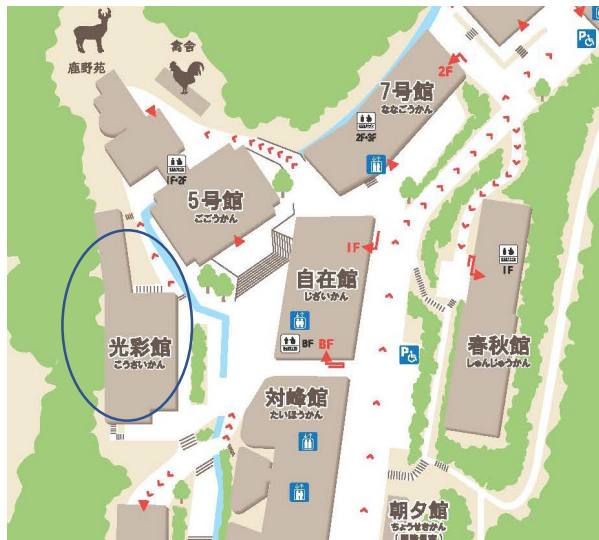
④-15

施設名称	光彩館
問題となる設備	館内全体
問題点	・みんなのトイレがない。

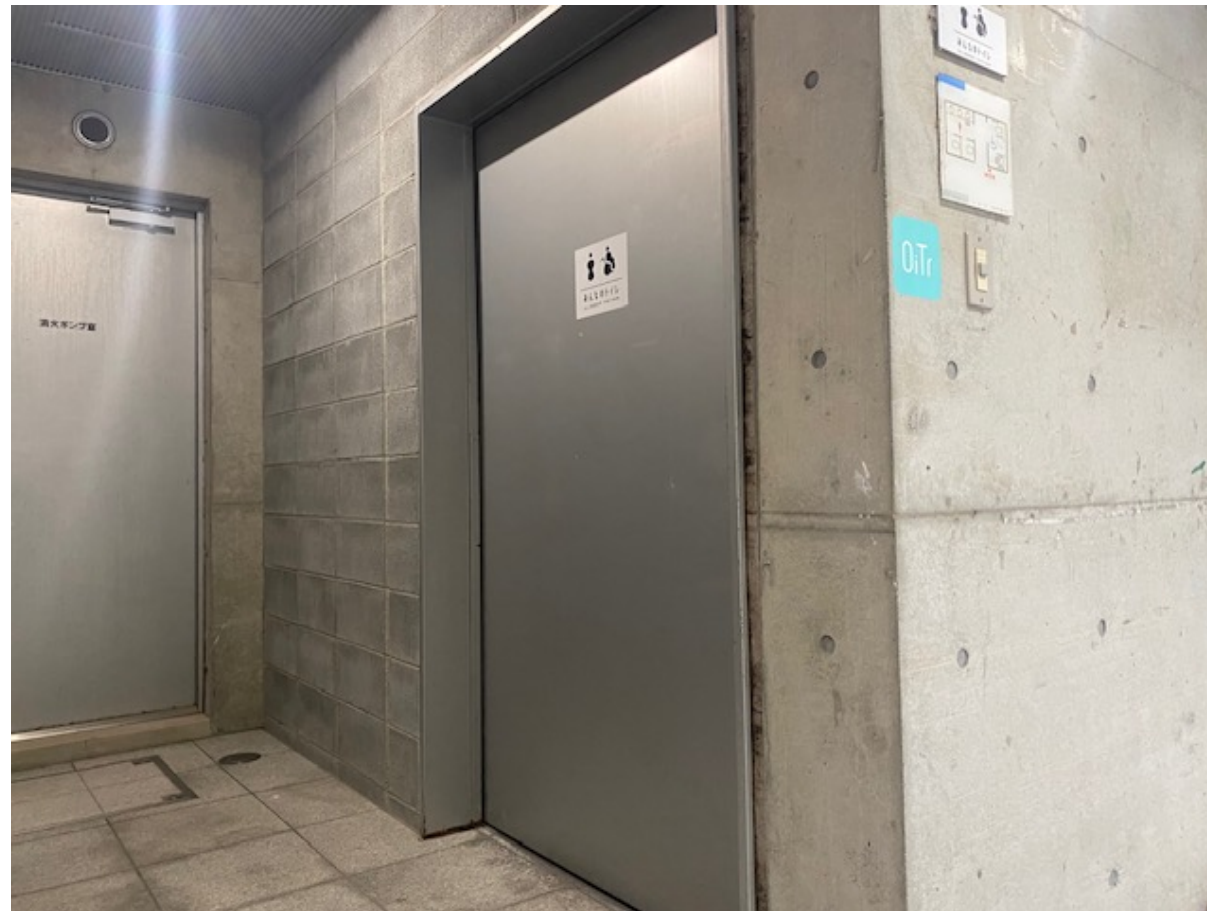
④-16

施設名称	対峰館
問題となる設備	1階 みんなのトイレ
問題点	・スライドドアが自動的に閉まってしまったため、出入り時には片手や肩で扉を押さえながら車いすを操作する必要があった。

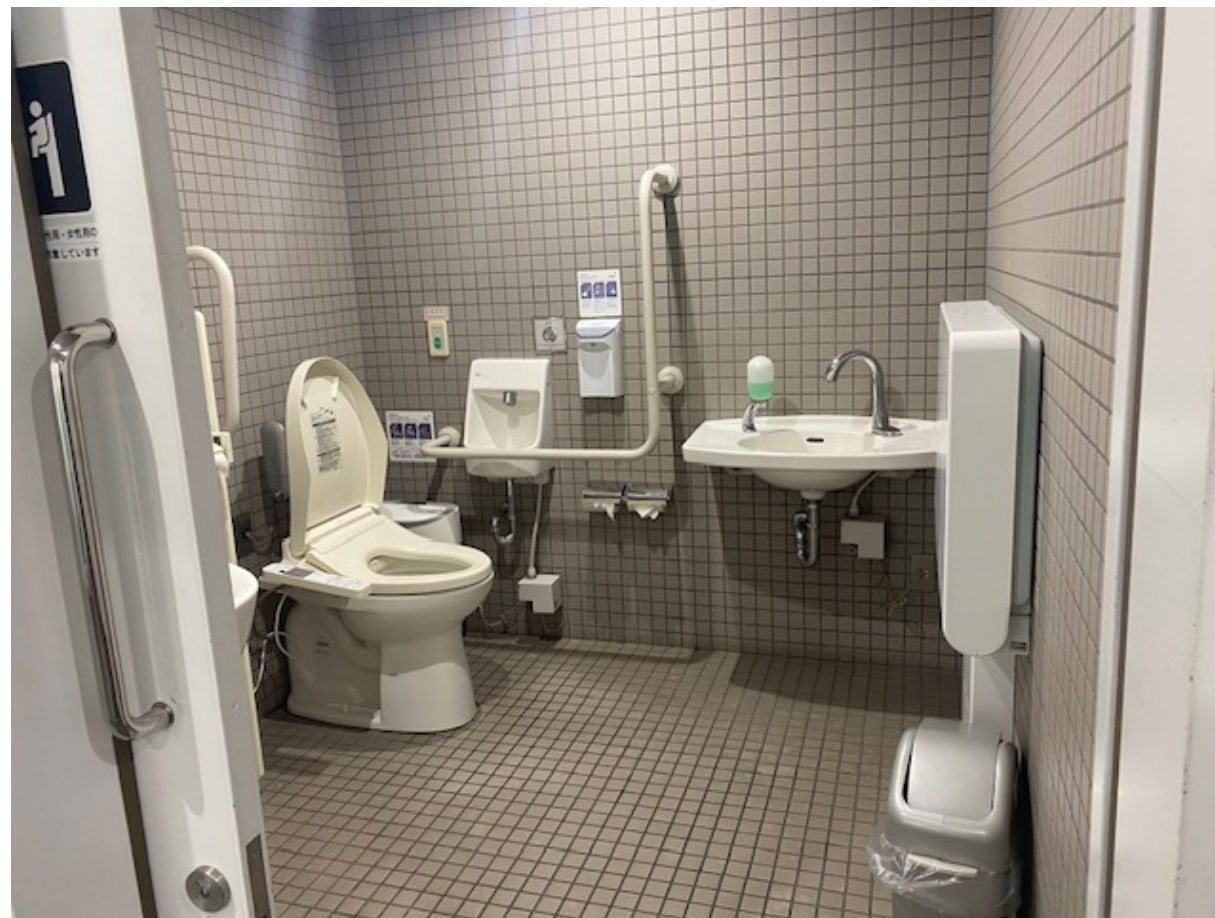
④-17

施設名称	本館
問題となる設備	1階及び3階 みんなのトイレ
問題点	・内部に備え付けの鏡がない。

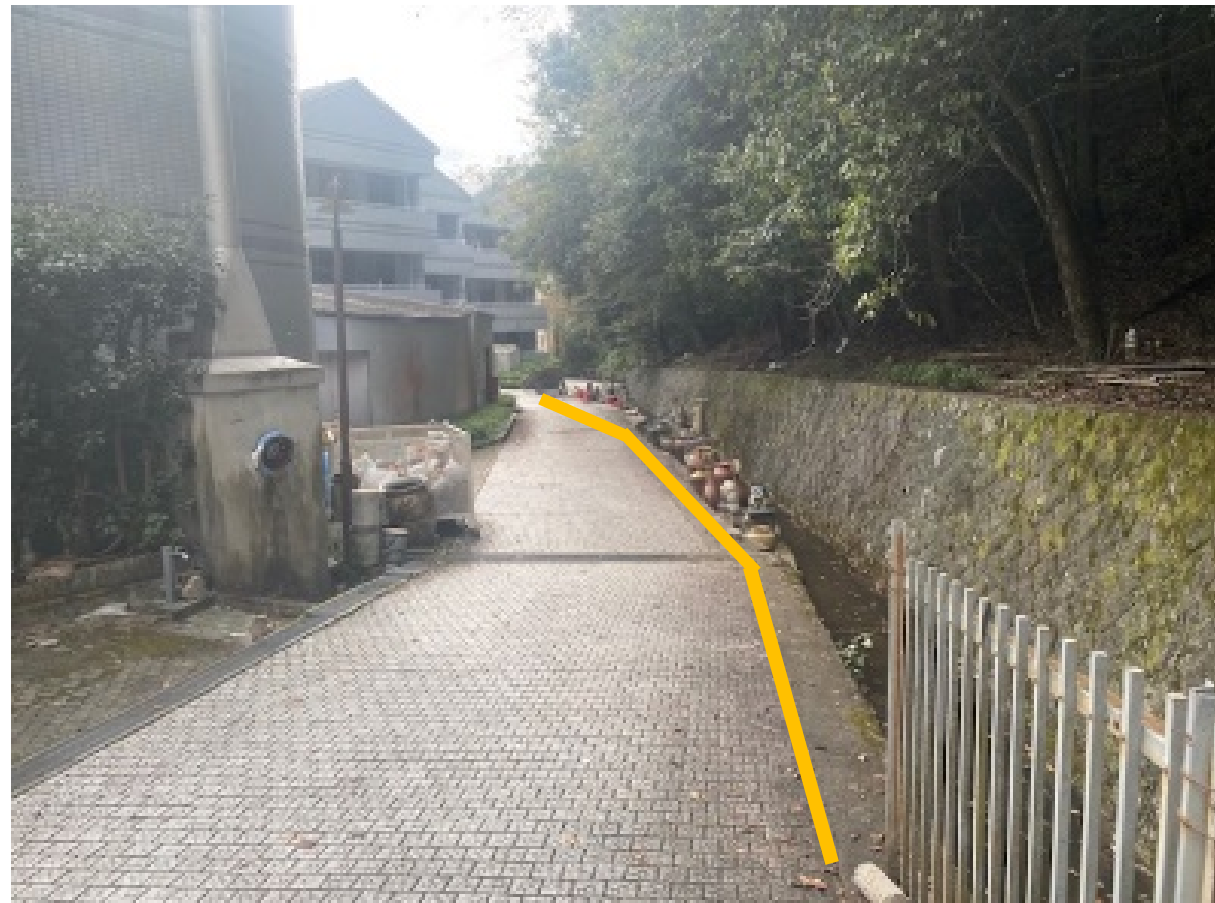
④-18

施設名称	風光館・究明館西側
問題となる設備	外通路
問題点	・水路沿いにフェンス等がないため、夜暗い状態だと転落の危険がある。

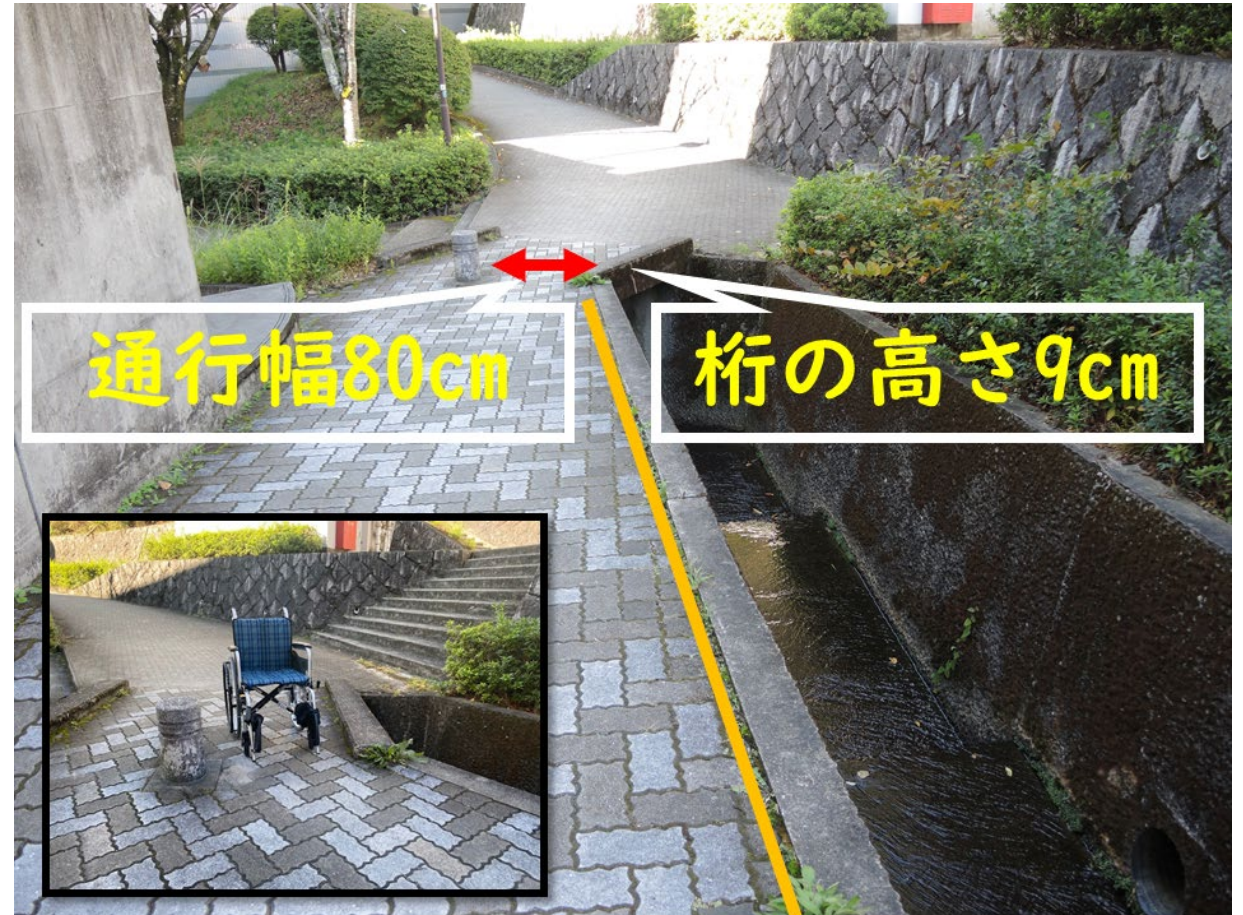
④-19

施設名称	流溪館から光彩館に至る通路
問題となる設備	水路付近の坂道
問題点	<ul style="list-style-type: none">通路幅は80cmであり既定の幅をクリアはしているものの、水路沿いにフェンス等がなく、安全性には課題が残る。夜はさらに危険度が増す。

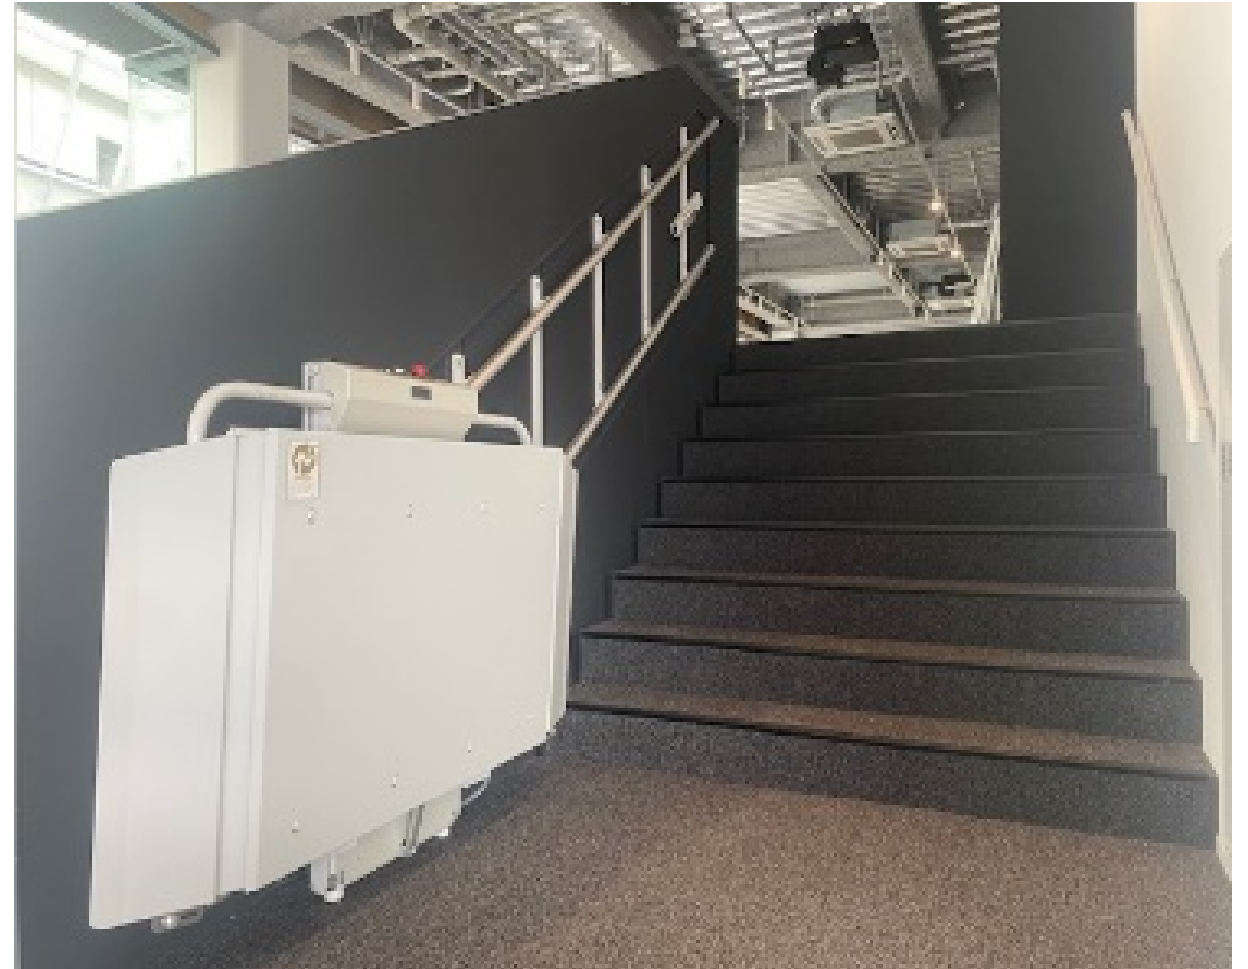
④-20

施設名称	明窓館
問題となる設備	2階
問題点	車いす専用リフトの使用希望者に対して、学内の問い合わせ先（担当部署）が表示されていない。

明窓館には、ホワイエにアクセスするための車いす専用リフトが設けられている。利用のニーズに速やかに対応できるように、担当部署の連絡先等が明示されていると良い。
