2024年度学内バリア調査結果

障害学生支援室

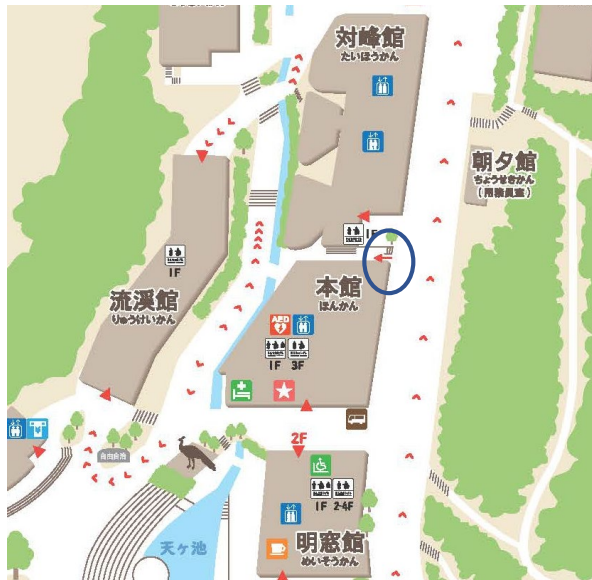
①-1

施設名称	本館～対峰館
問題となる設備	通路
問題点	<ul style="list-style-type: none">・建物間の動線上にスロープがないため、車いす利用者が通行することはできない。・本館⇄自在館手前までのバリアフリーな動線が一本確保できれば、通行車両や天候に左右されることなく安全に移動ができる。

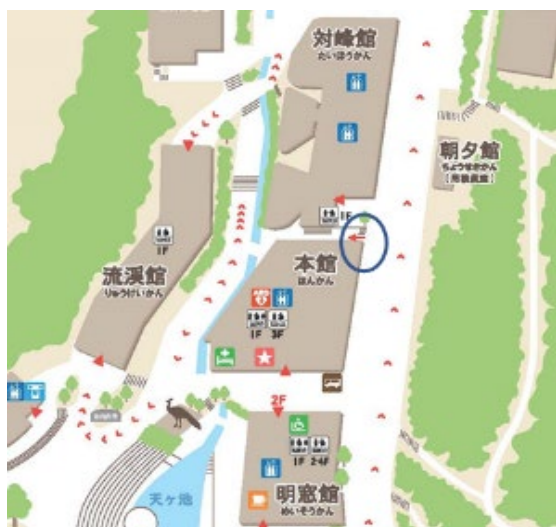
①-2

施設名称	本館北側
問題となる設備	スロープ及び階段部分
問題点	<ul style="list-style-type: none">・スロープはあるが傾斜が急なうえ、昇降が連続している。交通量のある通路沿いにあるため、危険がある。・隣接する階段部分を除去し、全面を緩やかな傾斜とする方が安全である。

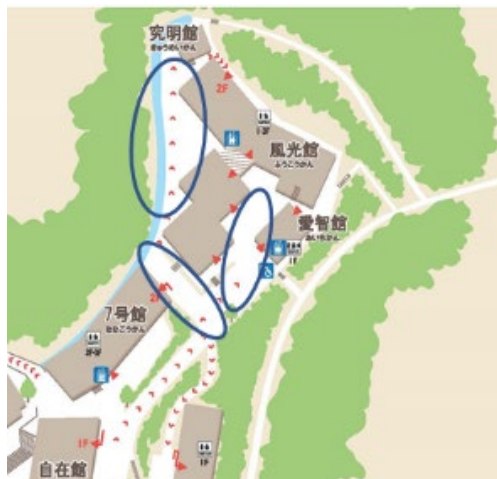
①-3

施設名称	究明館・風光館・愛智館・7号館周辺
問題となる設備	外通路
問題点	<ul style="list-style-type: none">・ 外通路の敷石に破損、欠け、剥がれなどのある箇所多数。・ 車いす通行時には、車体が不安定になりやすい上、車体が故障するリスクもある。・ 敷石は雨天時に滑りやすい。

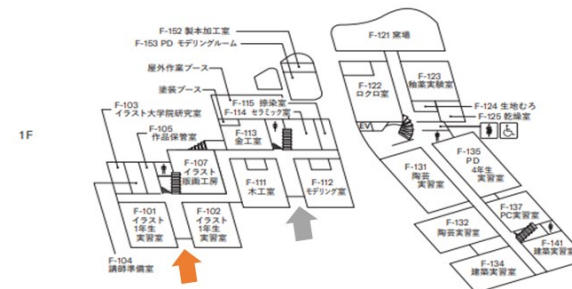
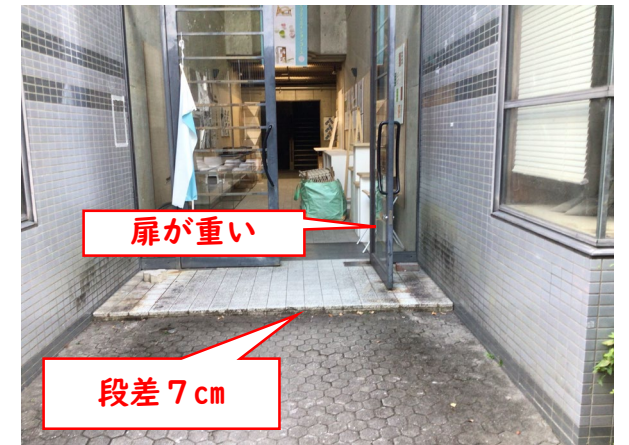
①-4

施設名称	風光館
問題となる設備	1階ABブロック東側出入口
問題点	<ul style="list-style-type: none"> ・ 周辺の路面には凹凸や敷石の破損多数。 ・ 進入部に7cmの段差があり、スロープもないため自力での進入は難しい。 ・ 出入口の開き扉が重たい。

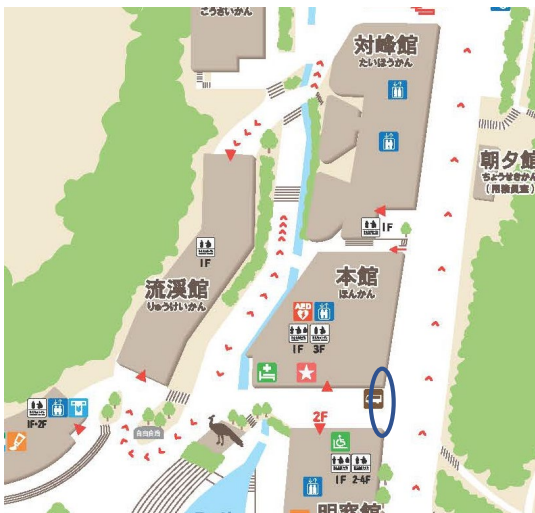
①-5

施設名称	本館東側（バス降車位置）
問題となる設備	グレーチング
問題点	・グレーチングの間に4.5cmの隙間があり、車いすのタイヤが取られたりパンクをしたりする可能性がある。

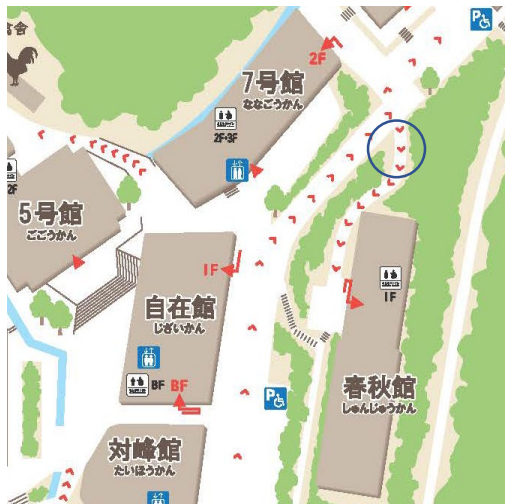
①-6

施設名称	春秋館から7号館までの動線
問題となる設備	通路上の側溝
問題点	<ul style="list-style-type: none">・側溝に6 cm×10cm程度の穴が開いている。・夜間照明の真下なので、死角となって気づきにくい。

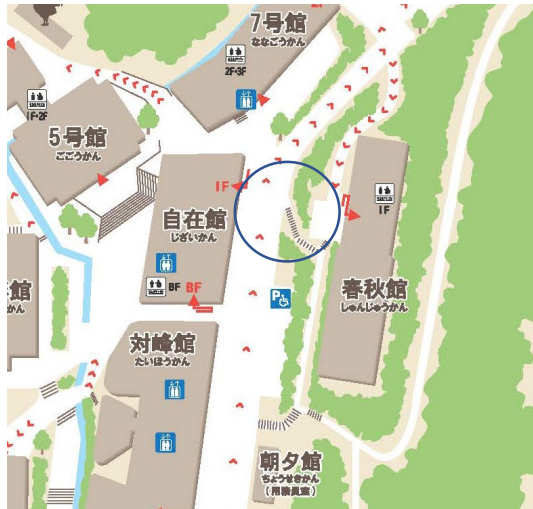
①-7

施設名称	自在館から春秋館までの動線
問題となる設備	登り坂の右端側
問題点	<ul style="list-style-type: none">・ 25cm×25cm程度の窪みがある。・ 道の端だが、照明の真下になり夜になると気づかない可能性が高い。

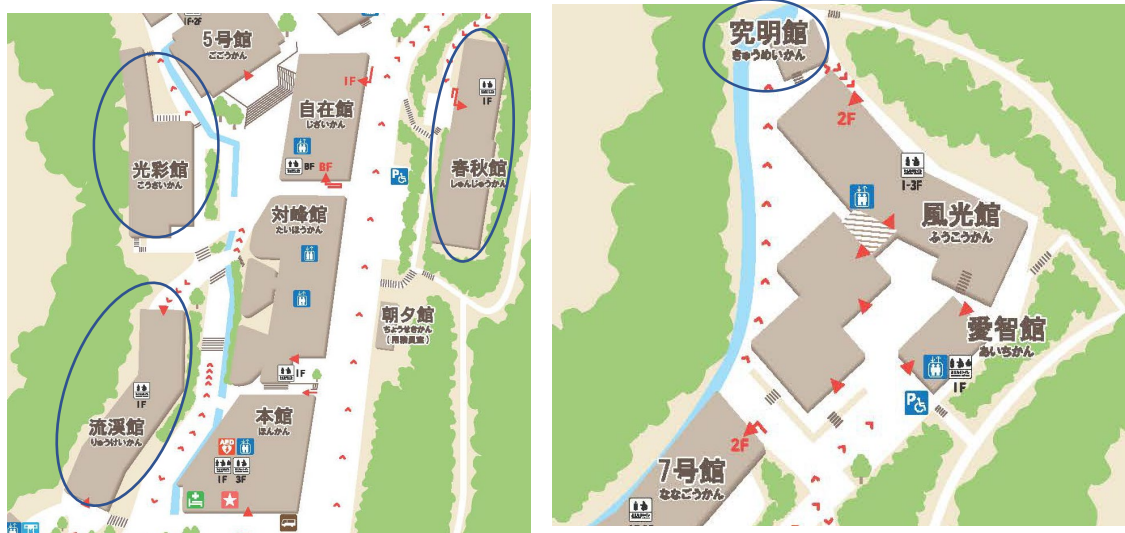
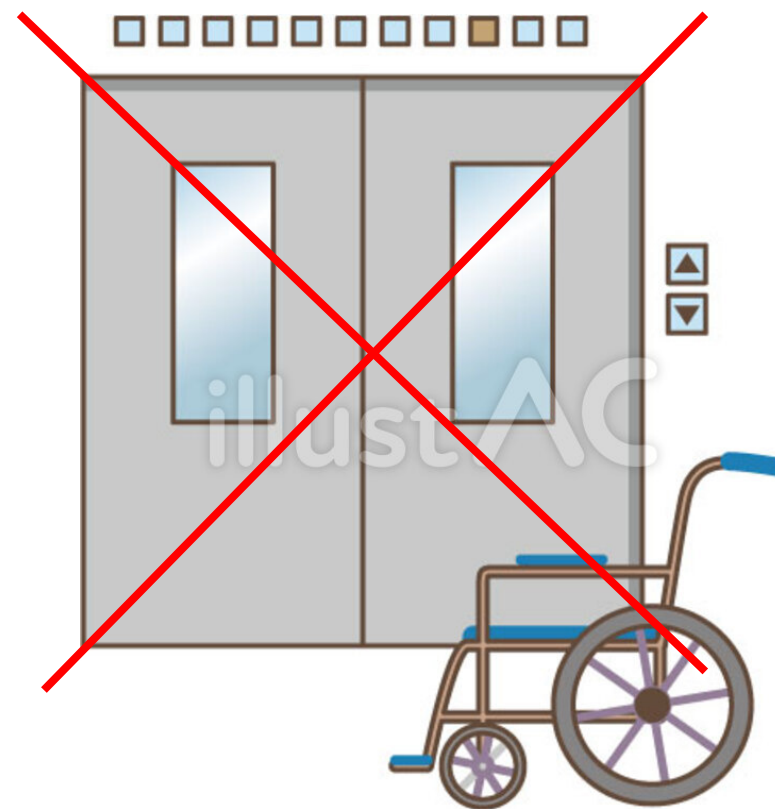
②-1

施設名称	流溪館・光彩館・春秋館・ 究明館
問題となる設備	エレベーター
問題点	・施設内にエレベーターがない ため、車いす利用者は1階より 上の階に移動することができな い。

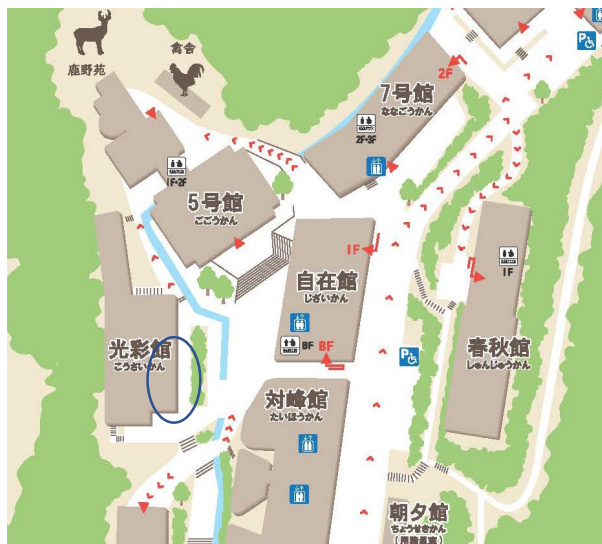
②-2

施設名称	光彩館
問題となる設備	地下階入口
問題点	・ 入口2箇所にて6 cmと7 cmの段差があり、自力では車いすで入れない。

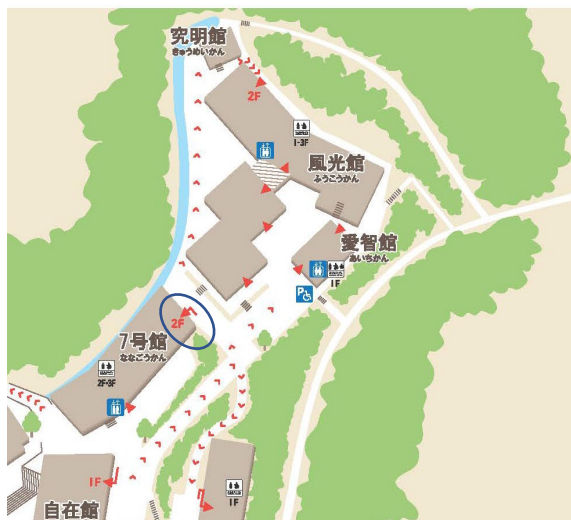
②-3

施設名称	7号館
問題となる設備	北側スロープ
問題点	・建物北側にスロープがあるが、出入口に5.5cmの段差があるため、自力で建物内に入ることは難しい。

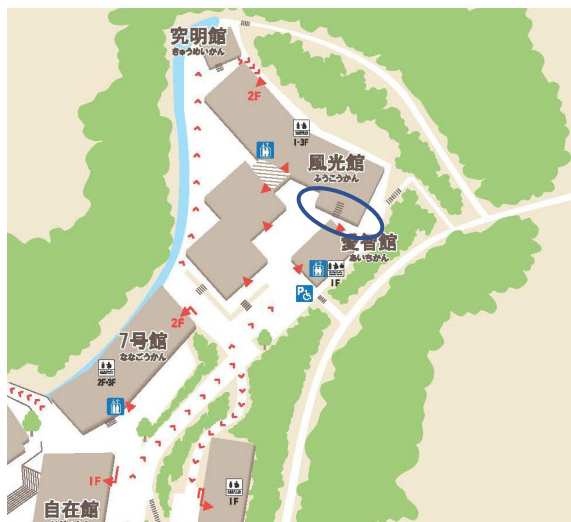
②-5

施設名称	風光館
問題となる設備	東側スロープ（1階DC進入口）
問題点	・スロープを通過してきても、出入口に25cmの大きな段差があるため、車いすでの進入は難しい。

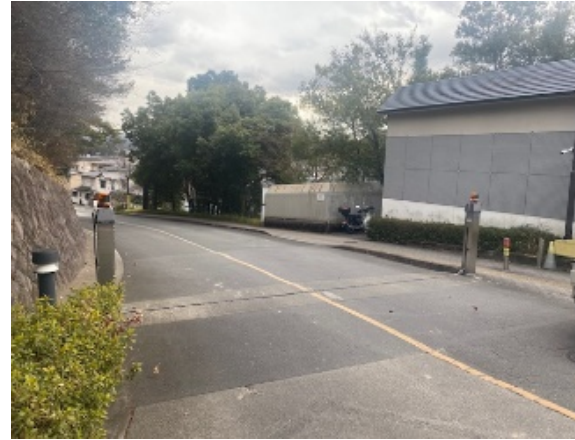
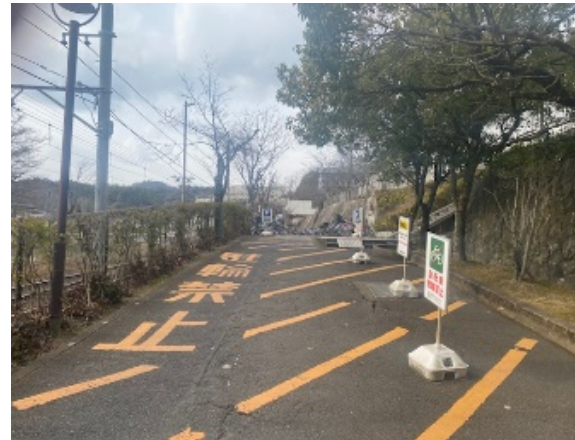
③-1

施設名称	学内～精華大前駅（出町柳方面）
問題となる設備	ルートA 動線上の各所
問題点	<p>一星館（警備員棟）からスクールバス車線に沿って一旦降り、自転車置き場を通過して秋（出町柳方面）に至る。</p> <p><u>→車両の通行に十分に留意する必要がある。坂道通行時には介助を要する。</u></p>

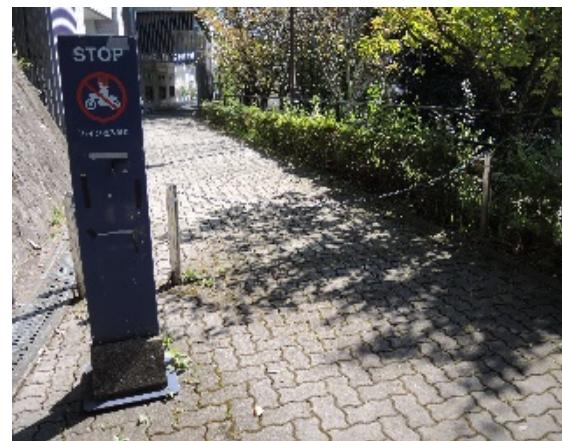
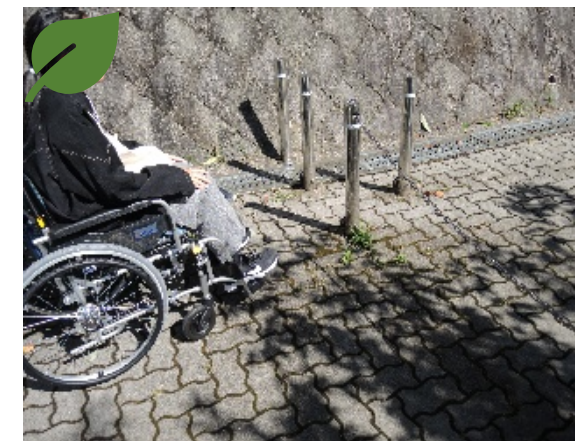
③-2

施設名称	学内～精華大前駅（出町柳方面）
問題となる設備	ルートB 動線上の各所
問題点	一星館（警備員棟）から友愛館方面に移動。バイク置き場から坂道を下って駅（出町柳方面）に至る。 <u>→途中に車止めのチェーンがあり、車いすが通行できない。坂道通行時には介助を要する。</u>

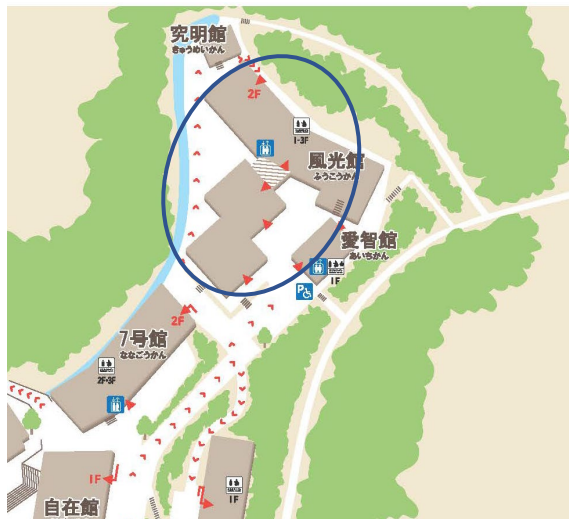
④-1

施設名称	風光館
問題となる設備	DCブロック1階通路
問題点	<ul style="list-style-type: none">・ 窯場横の通路は、サイドの棚にかなりの数の作品が積まれており、通行に問題はないが落下の危険があり怖さを感じる。

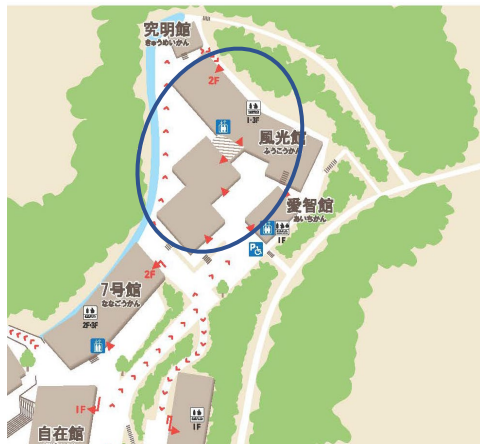
④-3

施設名称	風光館
問題となる設備	3階通路
問題点	<ul style="list-style-type: none">・ F-311、312の前の通路は、真ん中に作品が展示されており、通行しづらい。・ さらに進んだところにあるスロープには資材が立て掛けてあり、手すりが使用できない状況になっている。

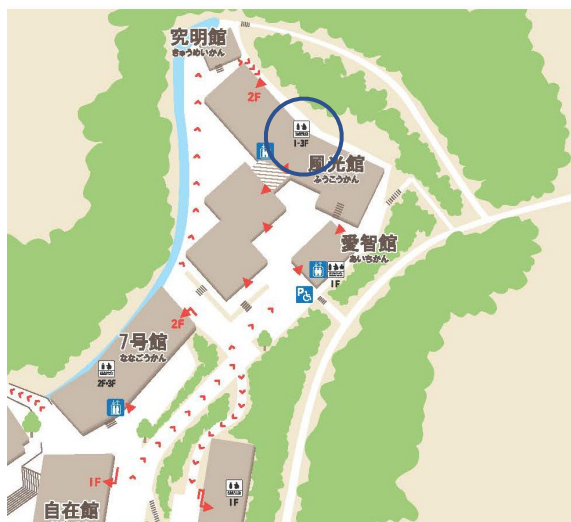
④-4

施設名称	風光館
問題となる設備	1階 みんなのトイレ
問題点	・ 出入口周辺の壁に資材等が立て掛けてあり、通行時に危険であった。

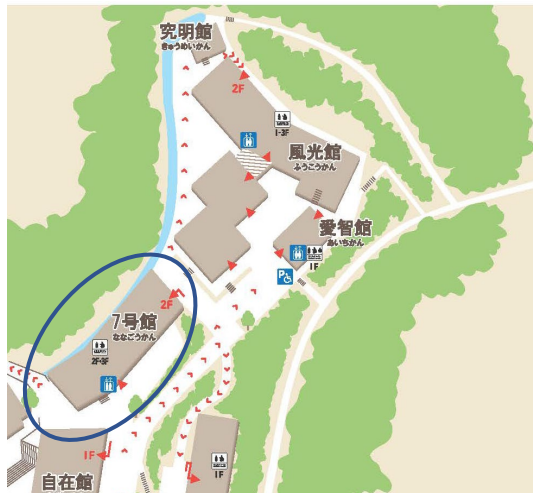
④-5

施設名称	7号館
問題となる設備	1階及び2階 通路
問題点	<ul style="list-style-type: none">・1階通路には荷物がたくさん積まれており、崩れてきたら危険である。・2階通路端にも荷物がたくさん置かれており、通行幅に差が生じている。

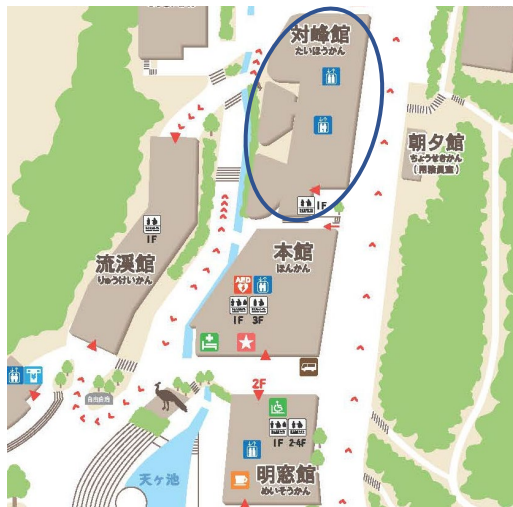
④-6

施設名称	対峰館
問題となる設備	4階及び5階通路
問題点	<ul style="list-style-type: none"> ・ 全体的に、通路にロッカーや荷物が連なって配置されており、荷物が落下した場合の怖さを感じる。 ・ 5階通路に置いてあるものについては、一部通行の妨げにもなっている。

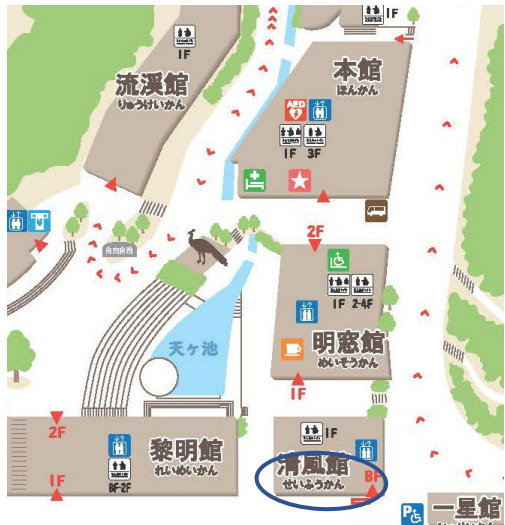
④-7

施設名称	清風館
問題となる設備	地下1階 通路
問題点	・扉前に作品展示用の長机が置いてあり、車いすでは通行しづらい。

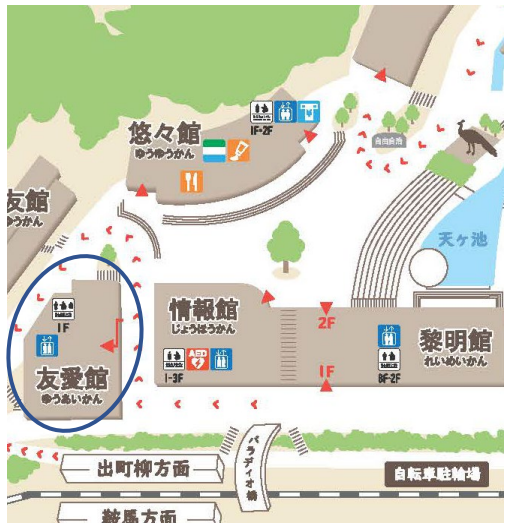
④-8

施設名称	友愛館
問題となる設備	2階 Y-203
問題点	・FC室前作業場はマネキンや洋服掛けが置かれているため、通路が狭く、通行の妨げになっている。

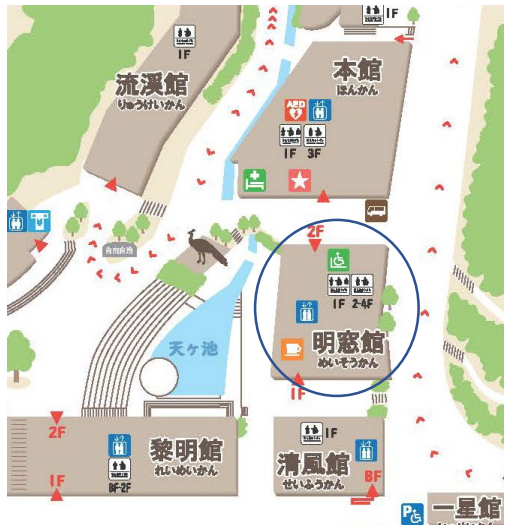
④-9

施設名称	明窓館
問題となる設備	3階 ディスカッション1
問題点	<ul style="list-style-type: none">・ギャラリー用の傘立てが置いてあるため、教室に出入りする際は、車いすを慎重に操作しながら移動する必要がある。

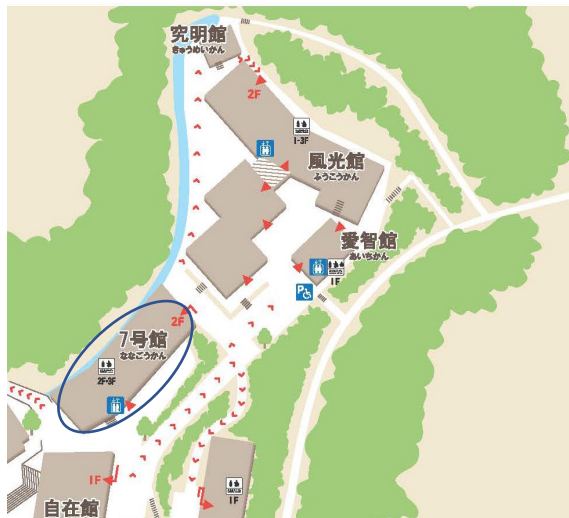
④-10

施設名称	7号館
問題となる設備	2階 通路
問題点	<ul style="list-style-type: none">・バリアフリートイレに行くまでの通路に備品や資材が置かれている。・複写機のある位置は通路幅が78cmであり通行に支障が生じる可能性がある。

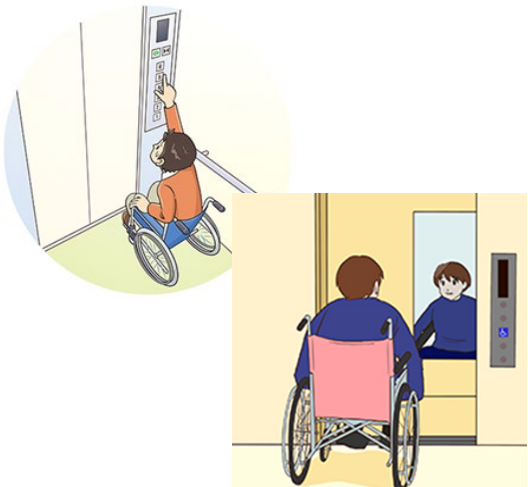
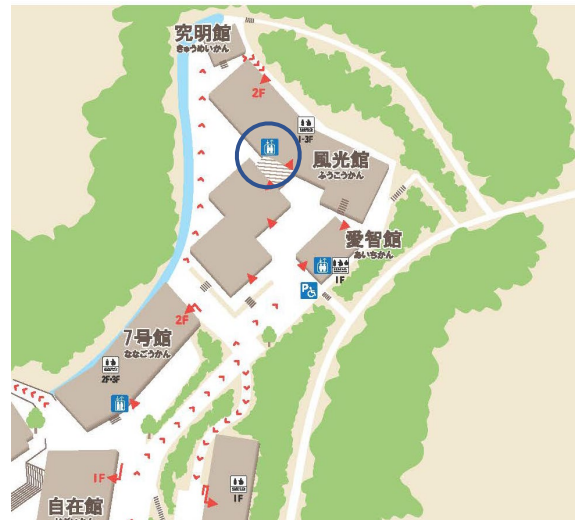
④-11

施設名称	風光館
問題となる設備	エレベーター
問題点	<ul style="list-style-type: none">・ 内部に鏡がなく、出る時に後方が確認できない・ 車いす用のボタンがない。・ 閉まるのがとても早い（2～3秒）ため、乗り降りしている途中に勝手に閉まる。

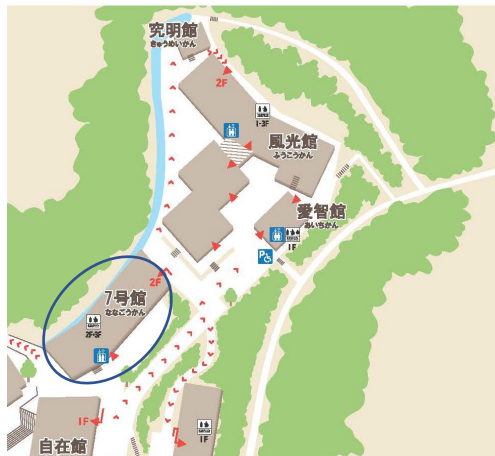
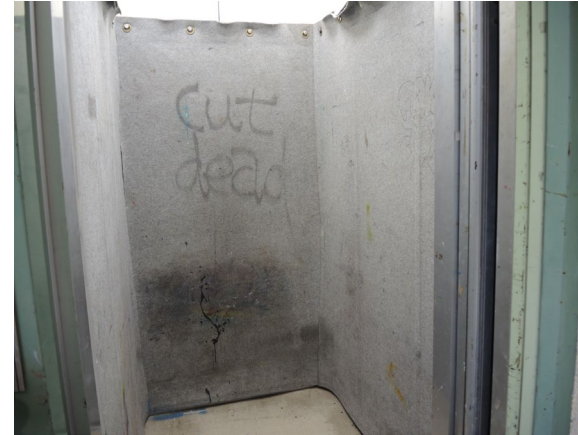
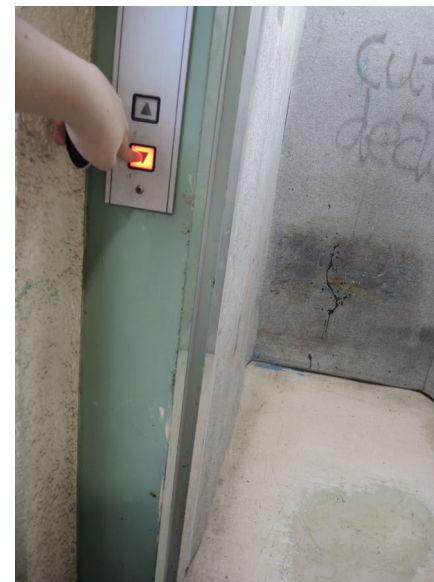
④-12

施設名称	7号館
問題となる設備	エレベーター
問題点	<ul style="list-style-type: none">・車椅子用のボタンがなく、手は届くがボタンの位置が高い。・閉まるのがとても早い（1~2秒）ため、乗り降りしている途中で勝手に閉まる。・内部には鏡がなく、狭いためターンすることができない。・入口の幅は80cm程度。

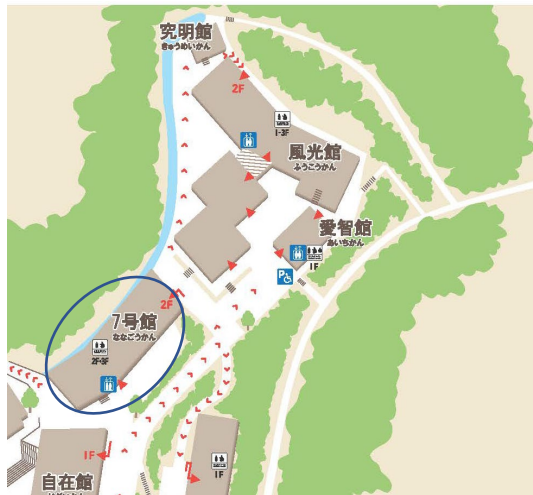
④-13

施設名称	7号館
問題となる設備	1階教室 扉
問題点	<ul style="list-style-type: none">・引き戸に片開きの開き戸が埋め込まれた特殊な形状。・引き戸を全開にしたら段差がなく、車いすでも通行可能になるが、かなり大型であるため自力で全開にすることはできない。

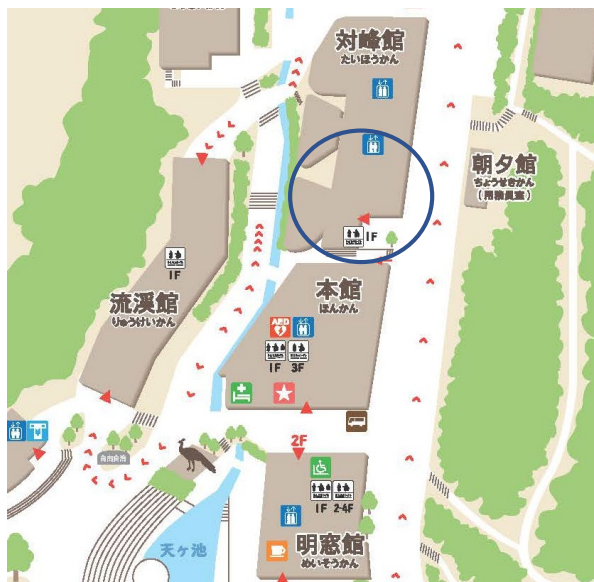
④-16

施設名称	対峰館
問題となる設備	1階 みんなのトイレ
問題点	・スライドドアが自動的に閉まってしまったため、出入り時には片手や肩で扉を押さえながら車いすを操作する必要があった。

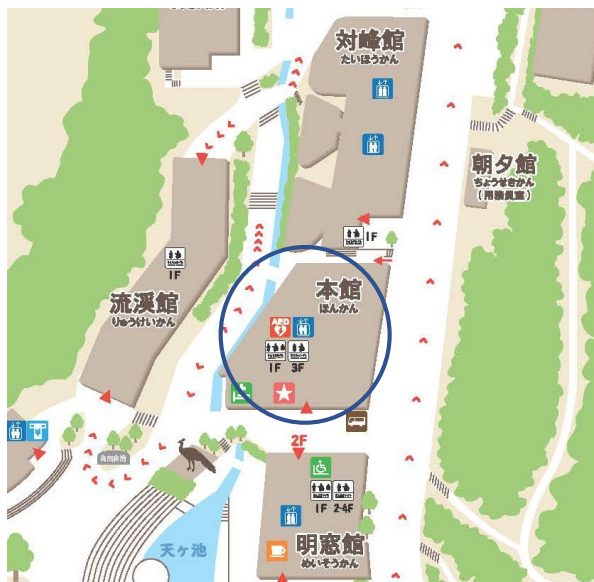
④-17

施設名称	本館
問題となる設備	1階及び3階 みんなのトイレ
問題点	・内部に備え付けの鏡がない。

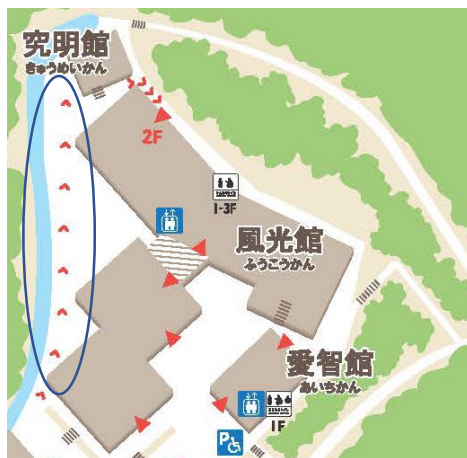
④-18

施設名称	風光館・究明館西側
問題となる設備	外通路
問題点	・水路沿いにフェンス等がないため、夜暗い状態だと転落の危険がある。

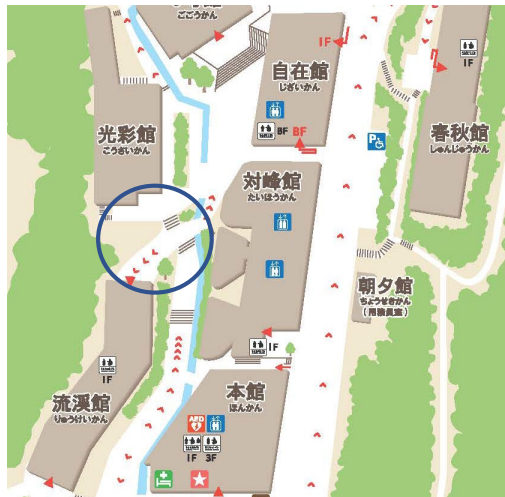
④-19

施設名称	流溪館から光彩館に至る通路
問題となる設備	水路付近の坂道
問題点	<ul style="list-style-type: none">通路幅は80cmであり既定の幅をクリアはしているものの、水路沿いにフェンス等がなく、安全性には課題が残る。夜はさらに危険度が増す。

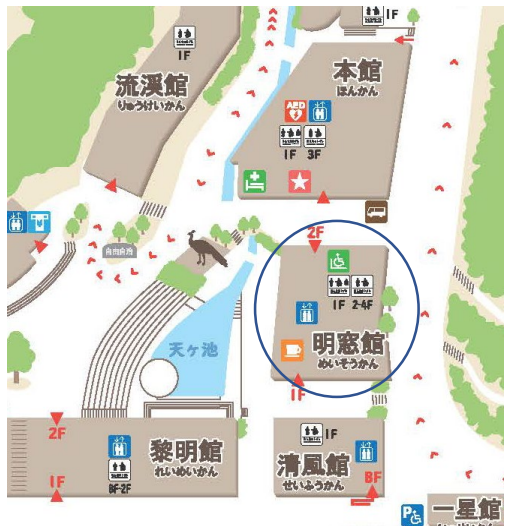
④-20

施設名称	明窓館
問題となる設備	2階
問題点	車いす専用リフトの使用希望者に対して、学内の問い合わせ先（担当部署）が表示されていない。

明窓館には、ホワイエにアクセスするための車いす専用リフトが設けられている。利用のニーズに速やかに対応できるように、担当部署の連絡先等が明示されていると良い。
